La restauration de l'armure d'apparat de François de Montmorency

L'armure d'apparat de François de Montmorency, maréchal de France au cours de la seconde moitié du XVI^e siècle, est une des pièces majeures de la collection. Cet objet d'art, témoin du savoirfaire des armuriers et des doreurs de l'époque, est remarquable par l'éclat de son décor. L'armure fut d'ailleurs présentée aux Expositions Universelles de 1867 et de 1900 à Paris.

Retour en images sur sa restauration au Centre de Recherche et de Restauration des Musées de France (C2RMF) à Paris.

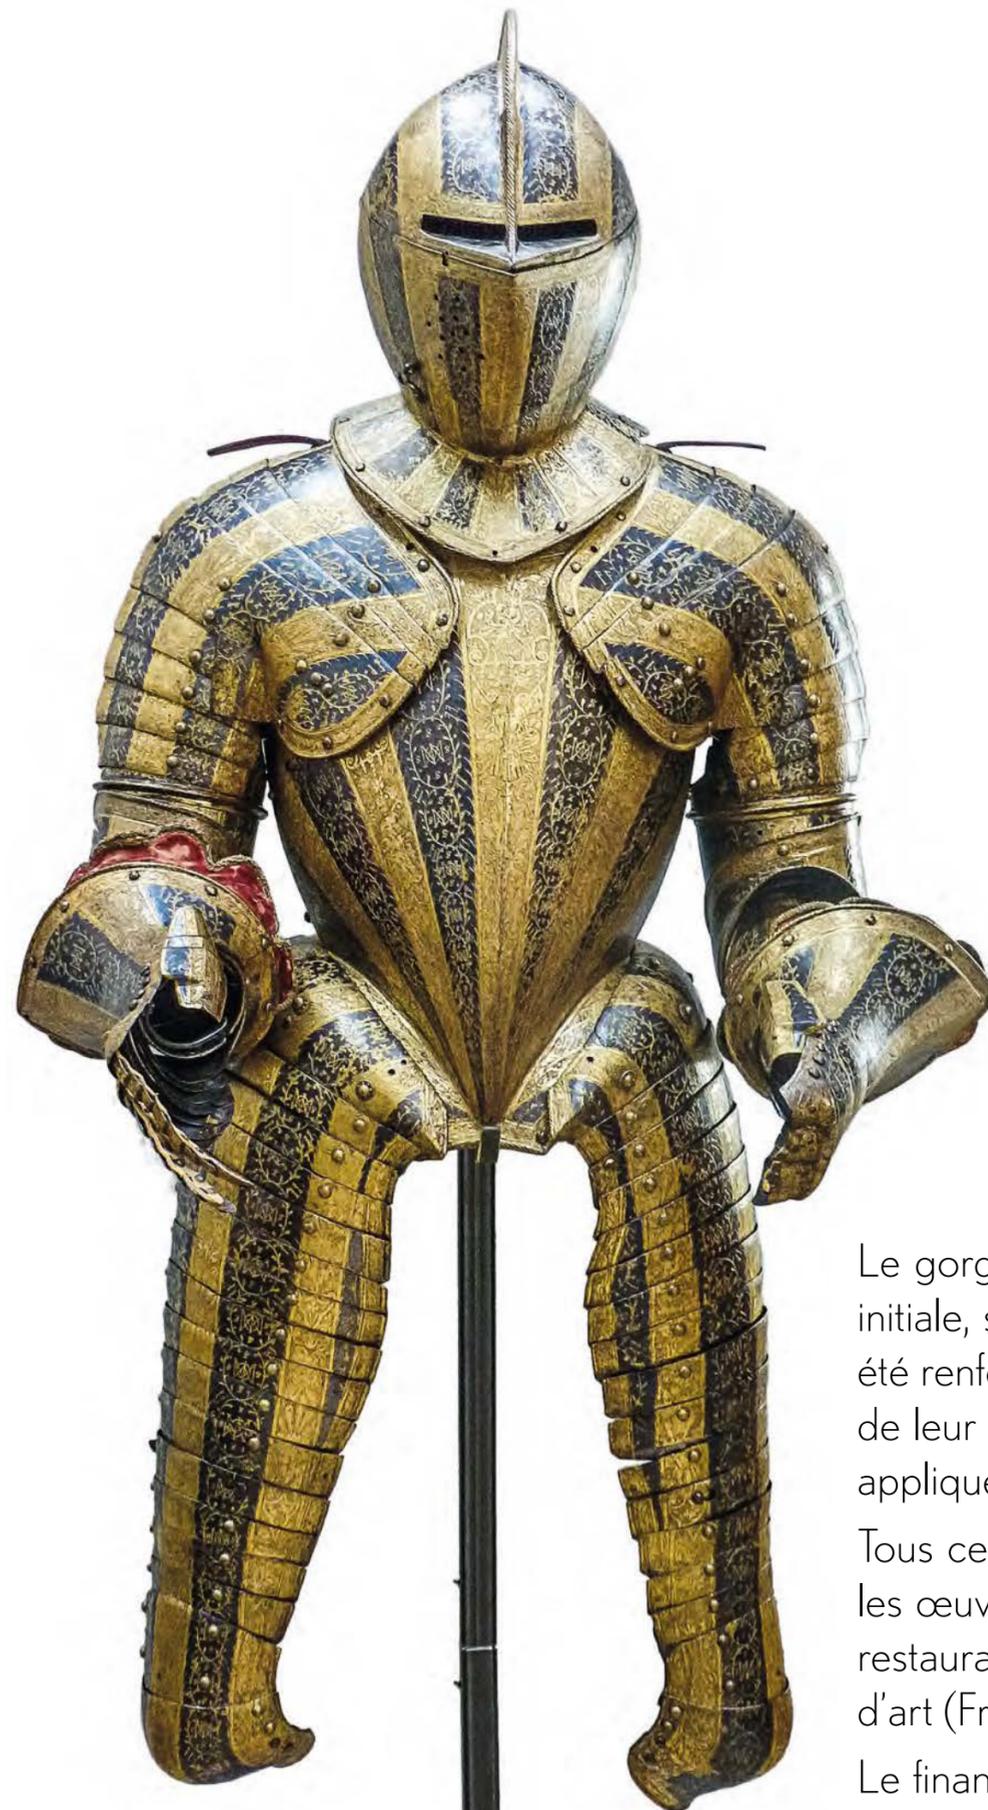
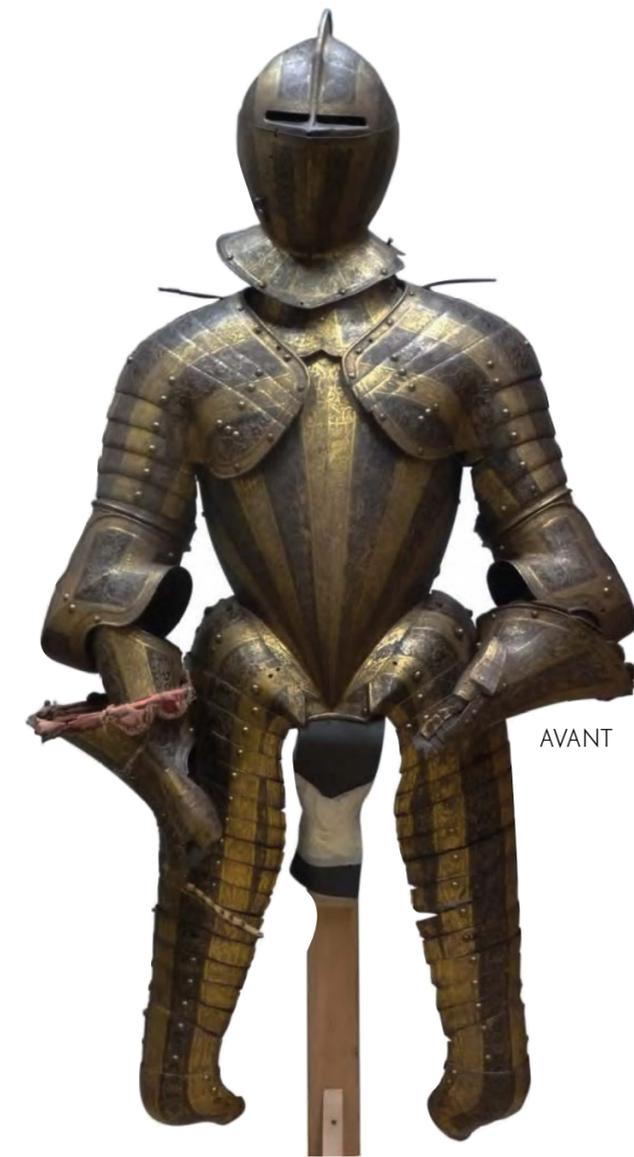
L'armure montée, avant et après restauration

Le gorgerin - partie inférieure servant à protéger le cou - a retrouvé sa place initiale, sous le plastron et non dessus comme avant. La structure de l'armure a été renforcée. Les décors, nettoyés et retouchés ont retrouvé une grande partie de leur éclat. Les contrastes ont été accentués et une fine couche de cire a été appliquée sur la surface afin de la protéger et de réchauffer les teintes du métal.

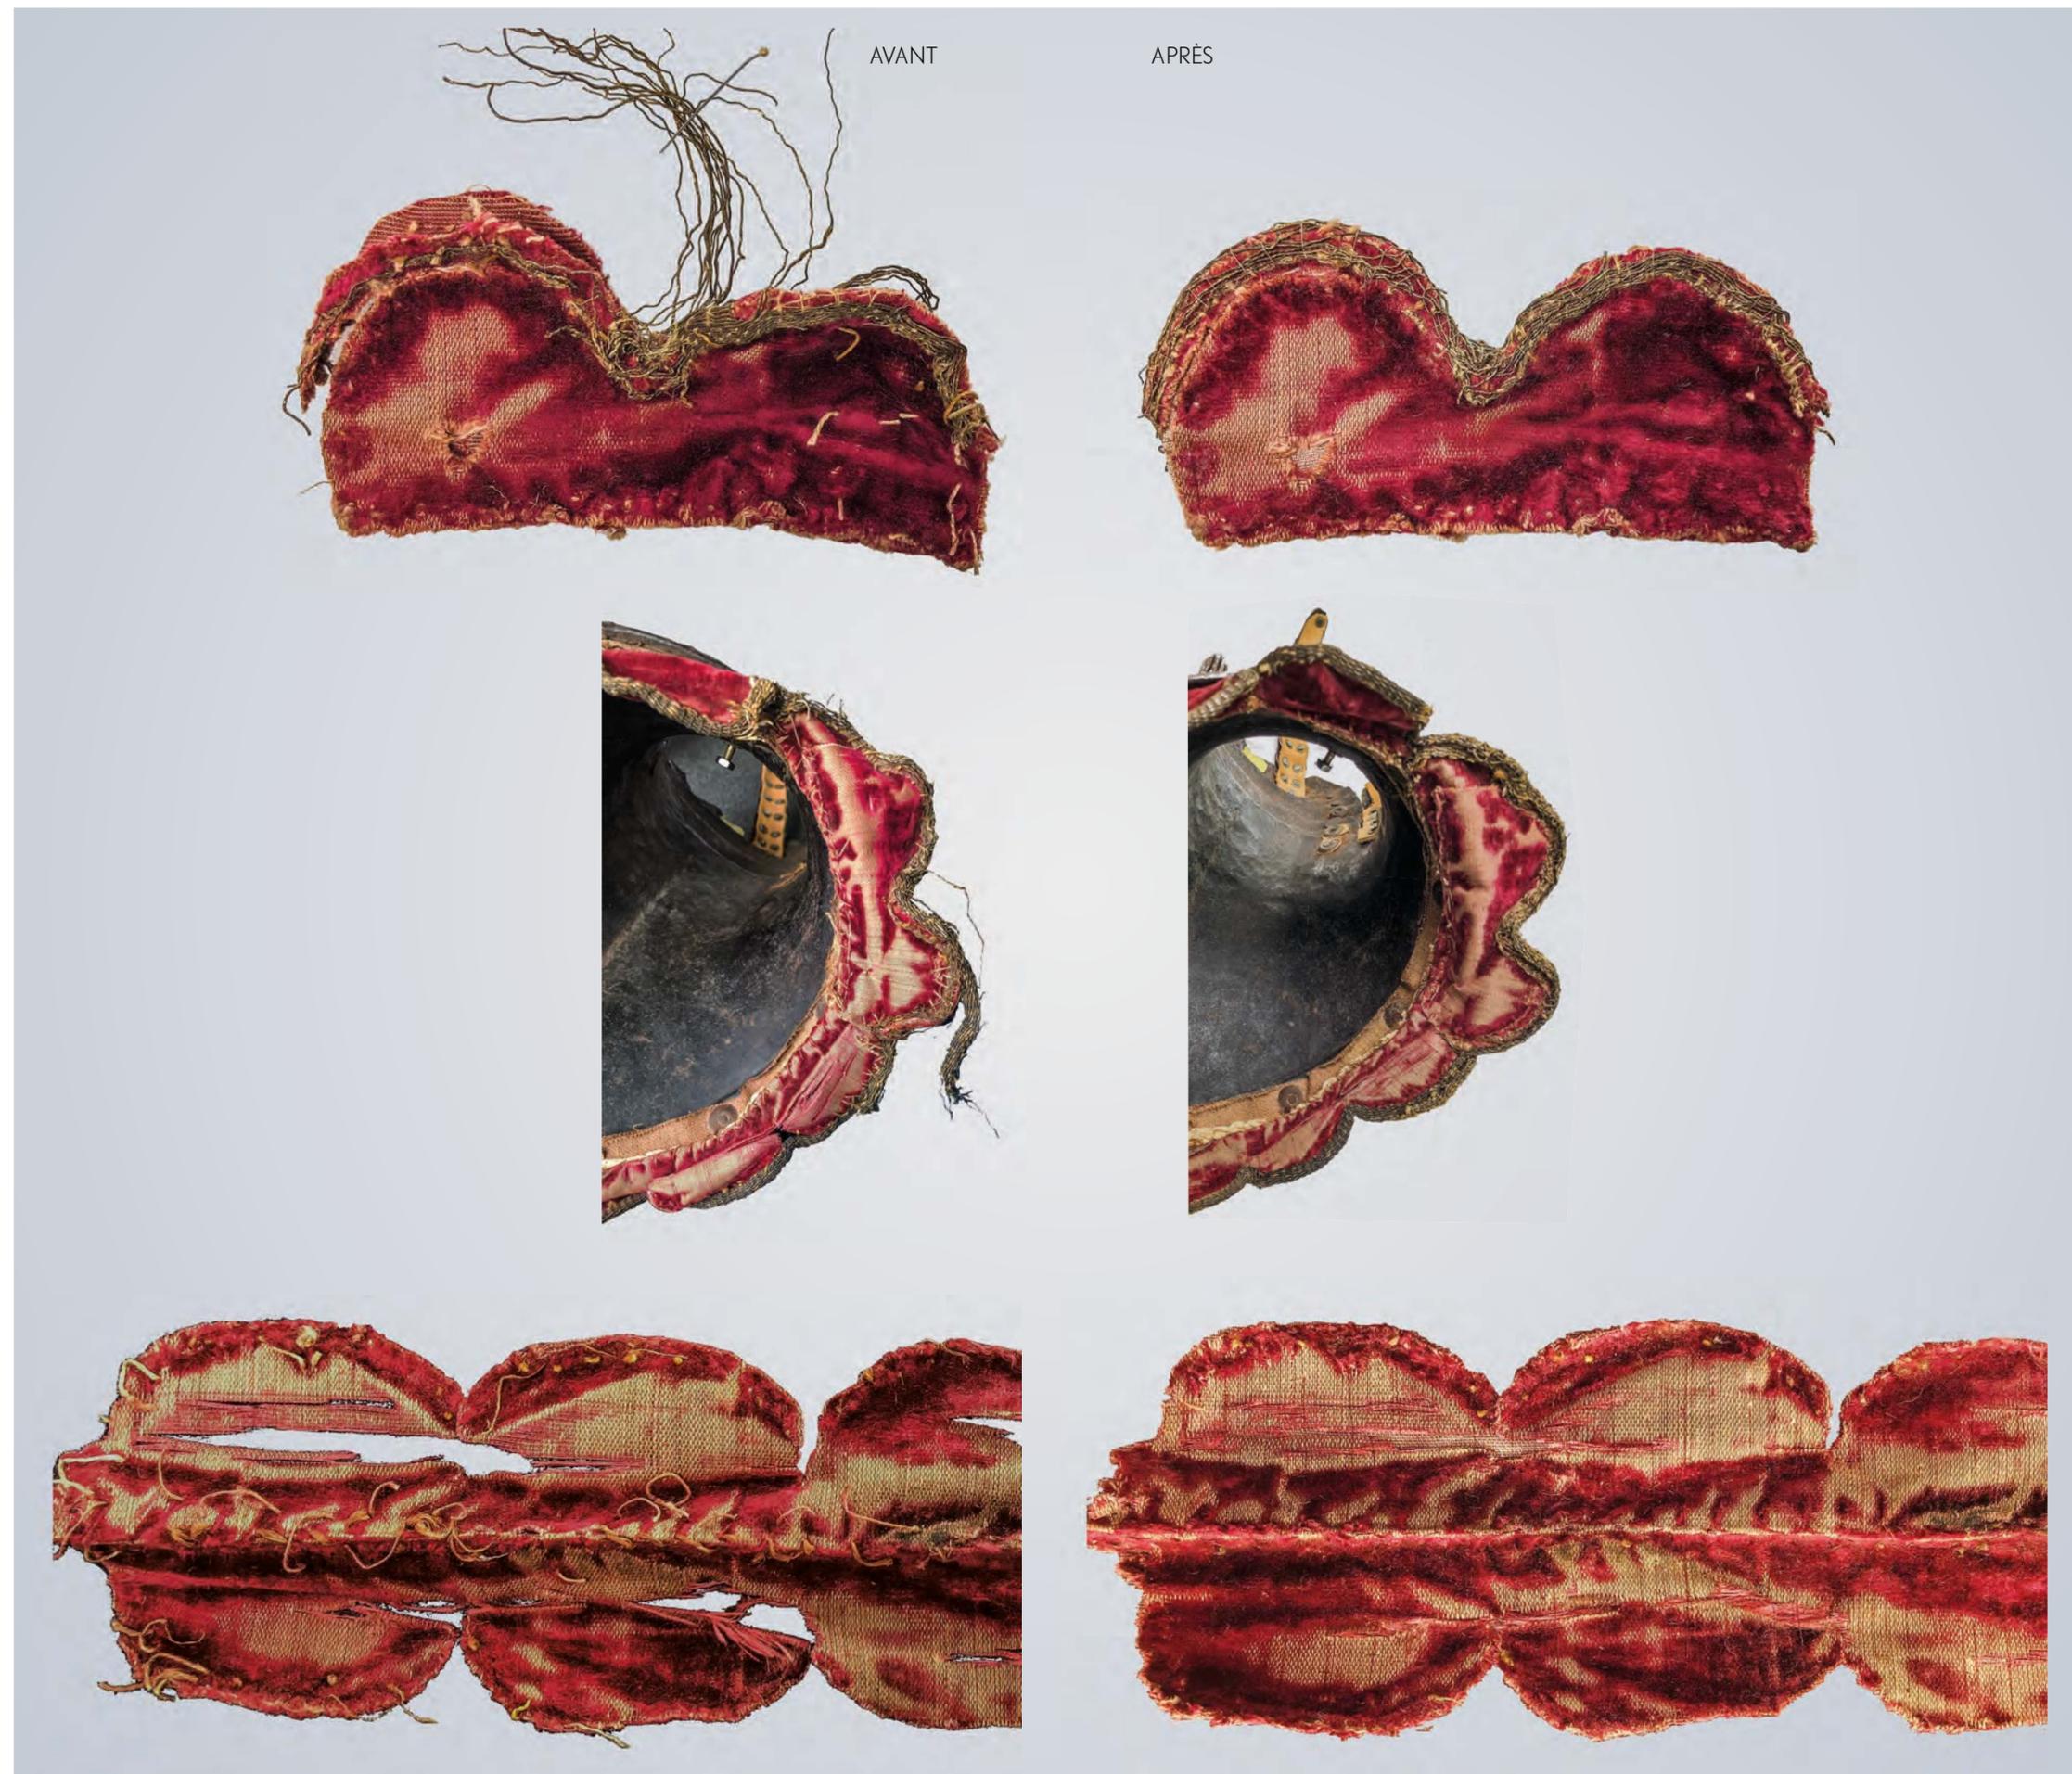
Restauration des éléments textiles

Les éléments textiles présents sur l'armure étaient dans un très mauvais état de conservation :

fortement empoussiéré, le velours était lacunaire, usé, déformé, et les galons métalliques dégradés.

L'ensemble a donc été dépoussiéré très délicatement, car des poils de soie rouge étaient susceptibles de tomber au moindre frottement.

Ensuite, il a été décidé de démonter tous ces éléments pour les remettre en forme, par apport d'humidité très limitée et progressif.

Ils ont pu être épinglés sur une surface neutre afin de procéder à leur consolidation sur un tissu de support teint à la couleur du ton local grâce à des coutures réalisées avec des fils neutres ne nuisant pas à la conservation des parties anciennes. Les fils détachés sur les galons ont été remis en ordre et maintenus par couture.

Les éléments textiles ont ensuite été remontés à l'identique, grâce à l'appui d'une documentation photographique et de repères.

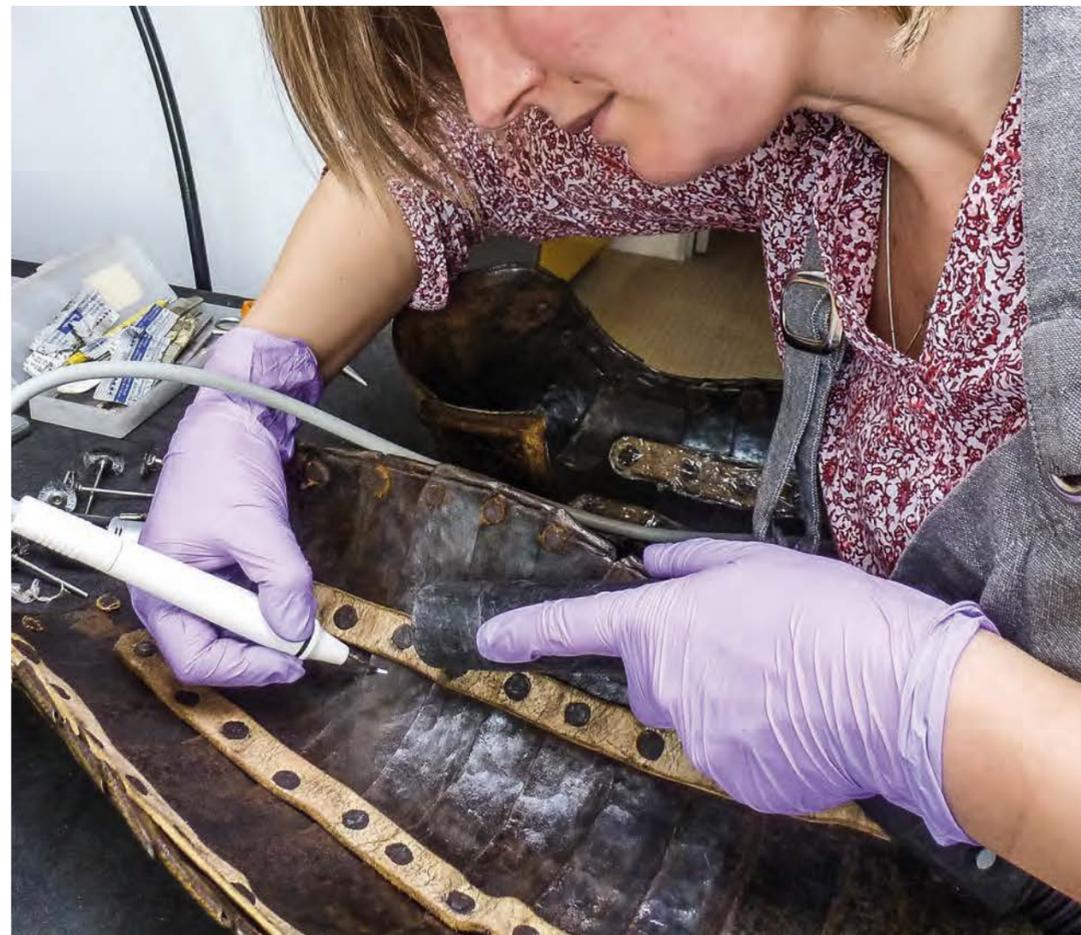
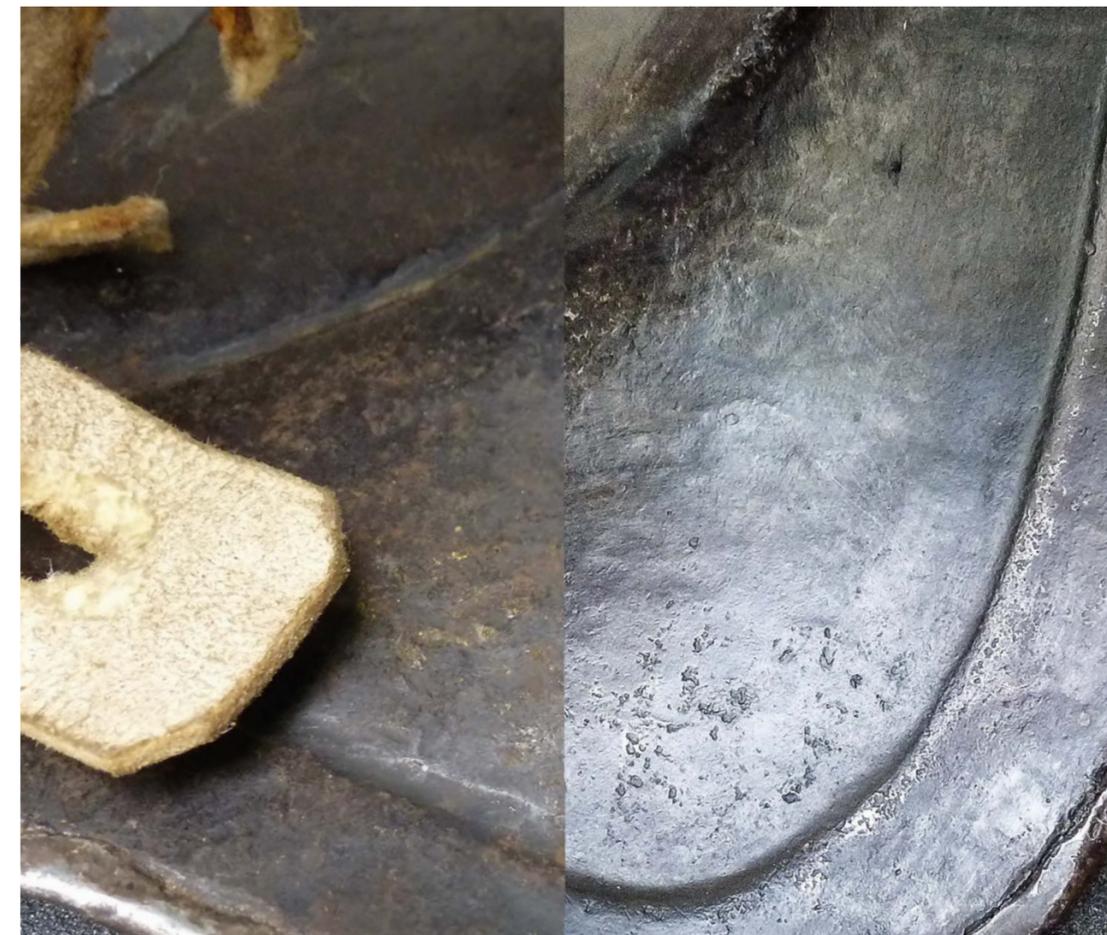
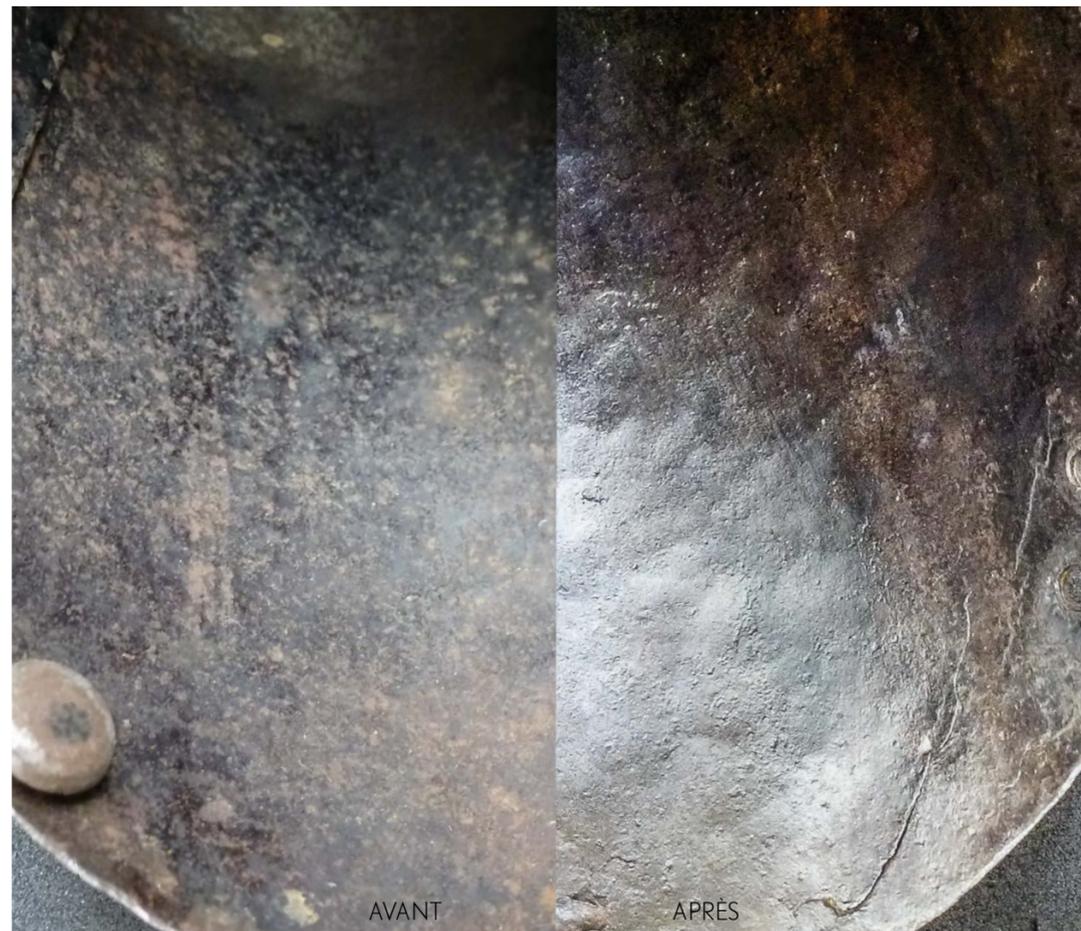
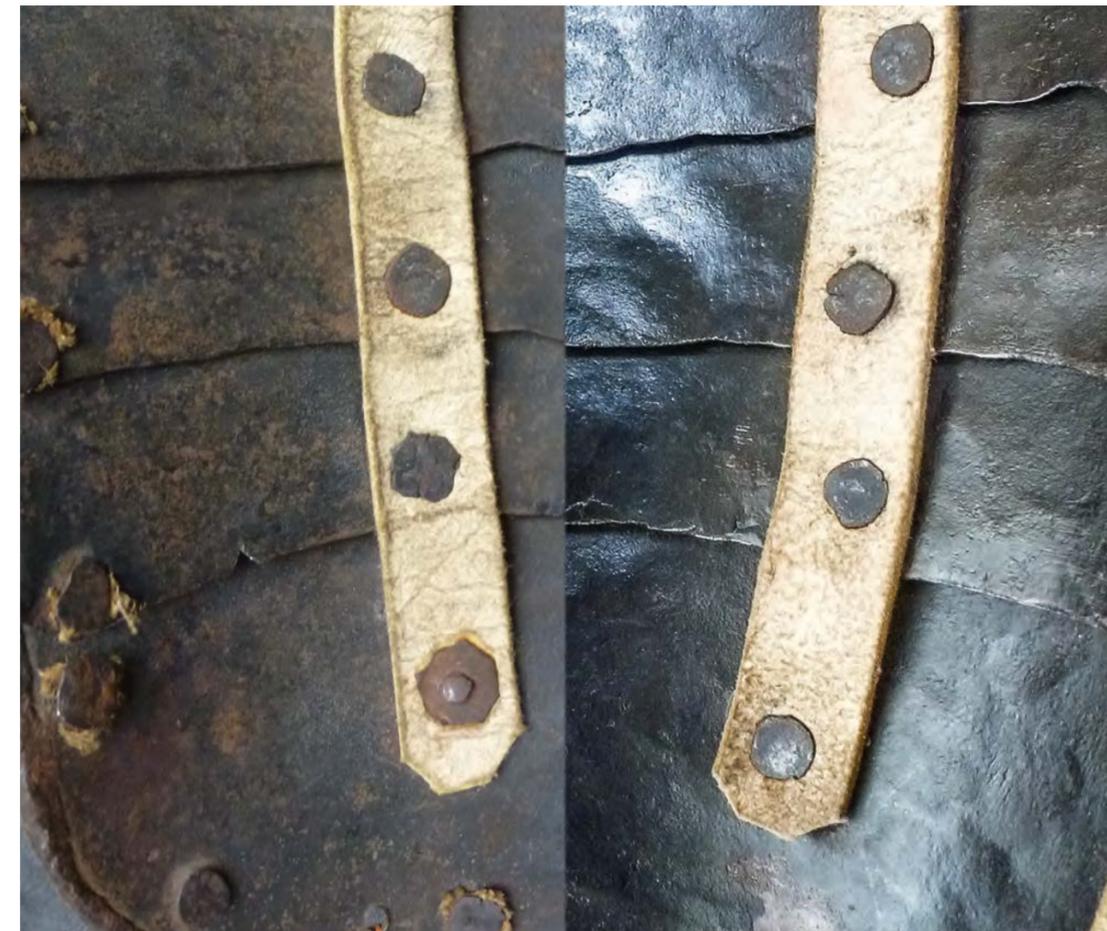
Restauration des surfaces internes

Les surfaces internes présentaient parfois des zones noires usées jusqu'au métal ainsi que des signes de corrosion (points bruns).

Une fois les éléments de textile et de cuir isolé, un nettoyage a été entrepris à l'aide de micro-brossettes en acier.

Les éléments plus épais ont été dégagés au scalpel ou par clivage au stylo à ultrasons avant de dégraisser les surfaces.

L'intérieur de l'armure a été traité à l'acide tannique pour éviter toute nouvelle corrosion, puis protégé par une cire microcristalline appliquée au pinceau et enfin lustrée au chiffon sec.

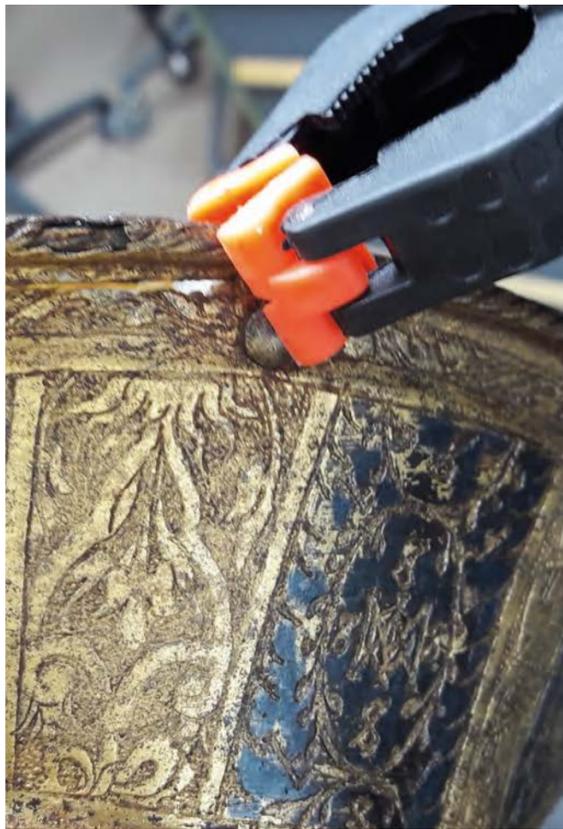
Certaines zones de l'armure étaient fragilisées par des fissures, tant sur l'armet (casque), que sur le gorgerin, l'épaulière gauche et le plastron. Il a donc été décidé de procéder à la consolidation de ces zones.

Blocage des éléments avec des serre-joints.

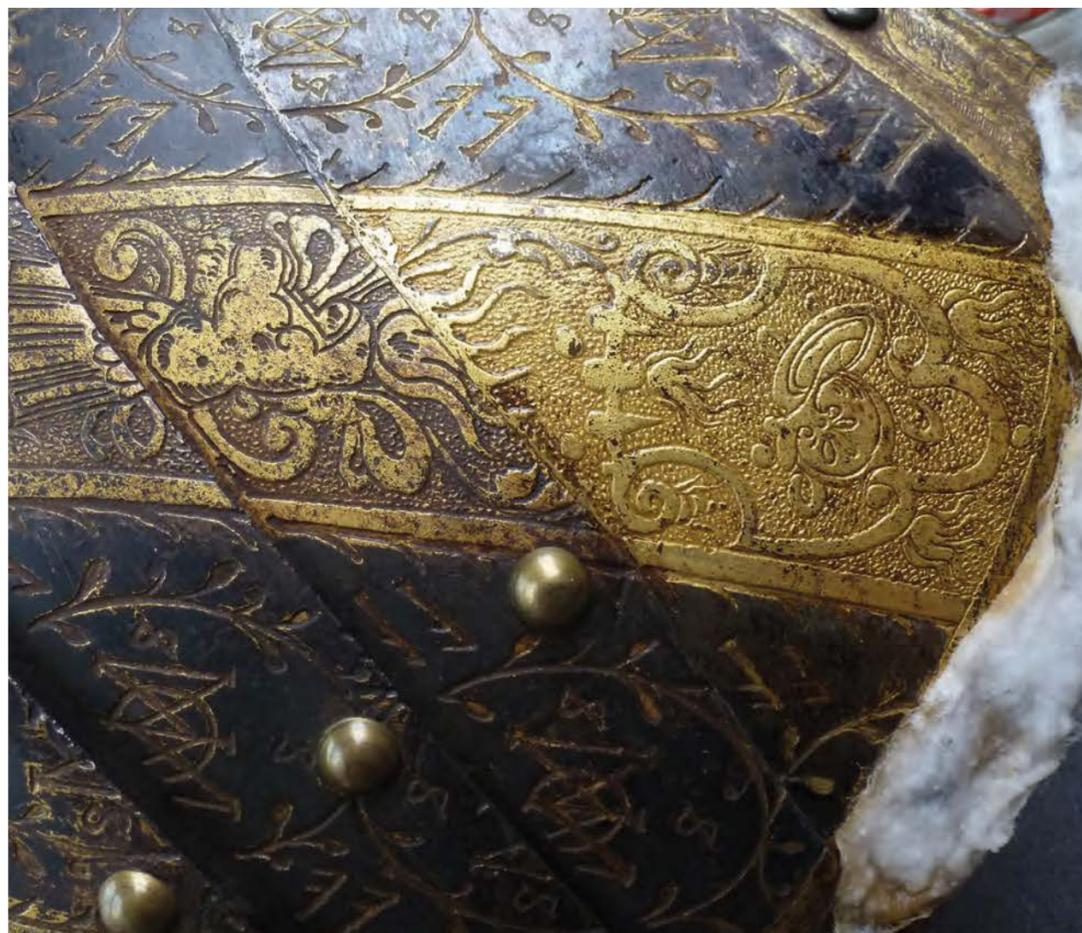
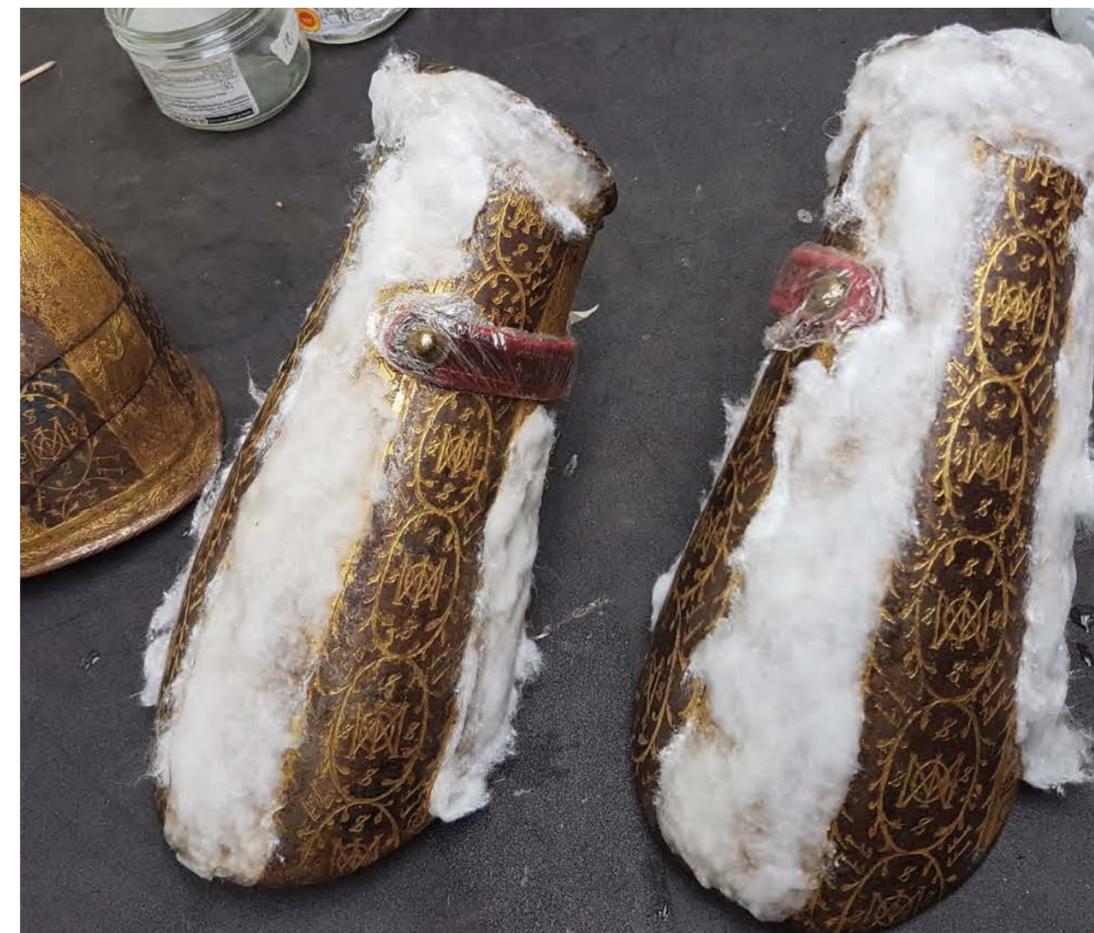
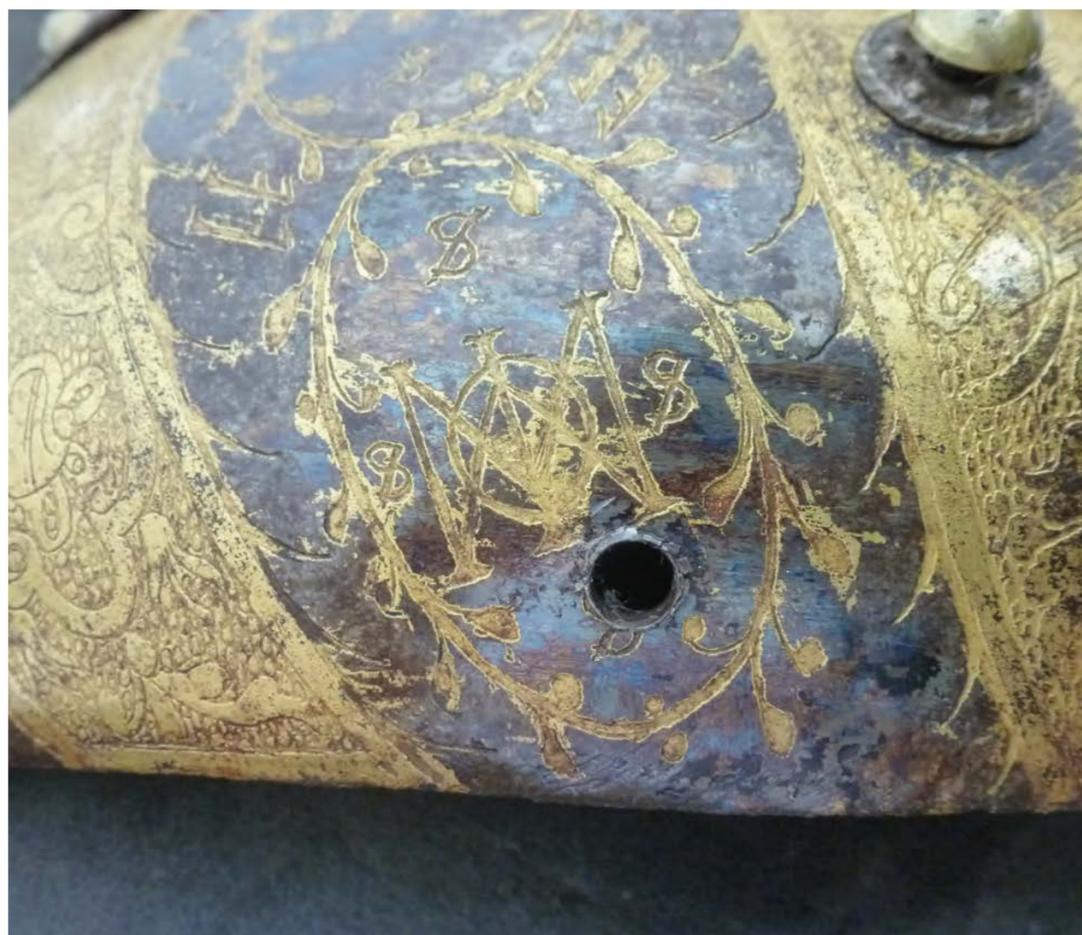
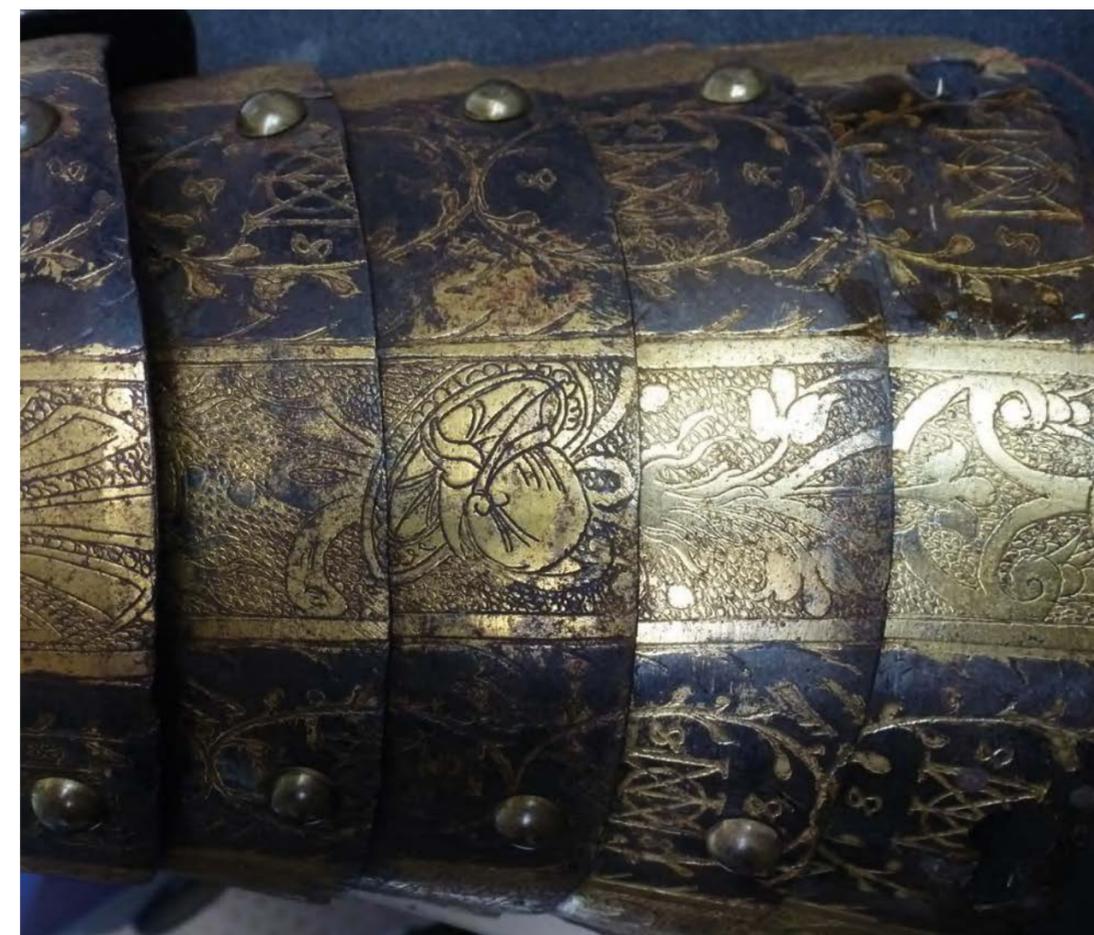
Nettoyage des surfaces

La surface de l'armure était très altérée. Des analyses menées au C2RMF sur les bandes sombres ont montré qu'elles étaient recouvertes d'un mélange souvent oxydé de résine de mélèze et de résine de pin.

La surface a donc été dégraissée à l'acétone, et un stylo à ultrasons a été utilisé pour casser ces repeints et traiter la corrosion de l'alliage ferreux. Des reflets bleus sont alors apparus...

En parallèle, les dorures au mercure ont été elles aussi dégraissées puis rincées à l'eau déminéralisée et enfin séchées à l'acétone pour limiter l'apport en eau sur les surfaces ferreuses.

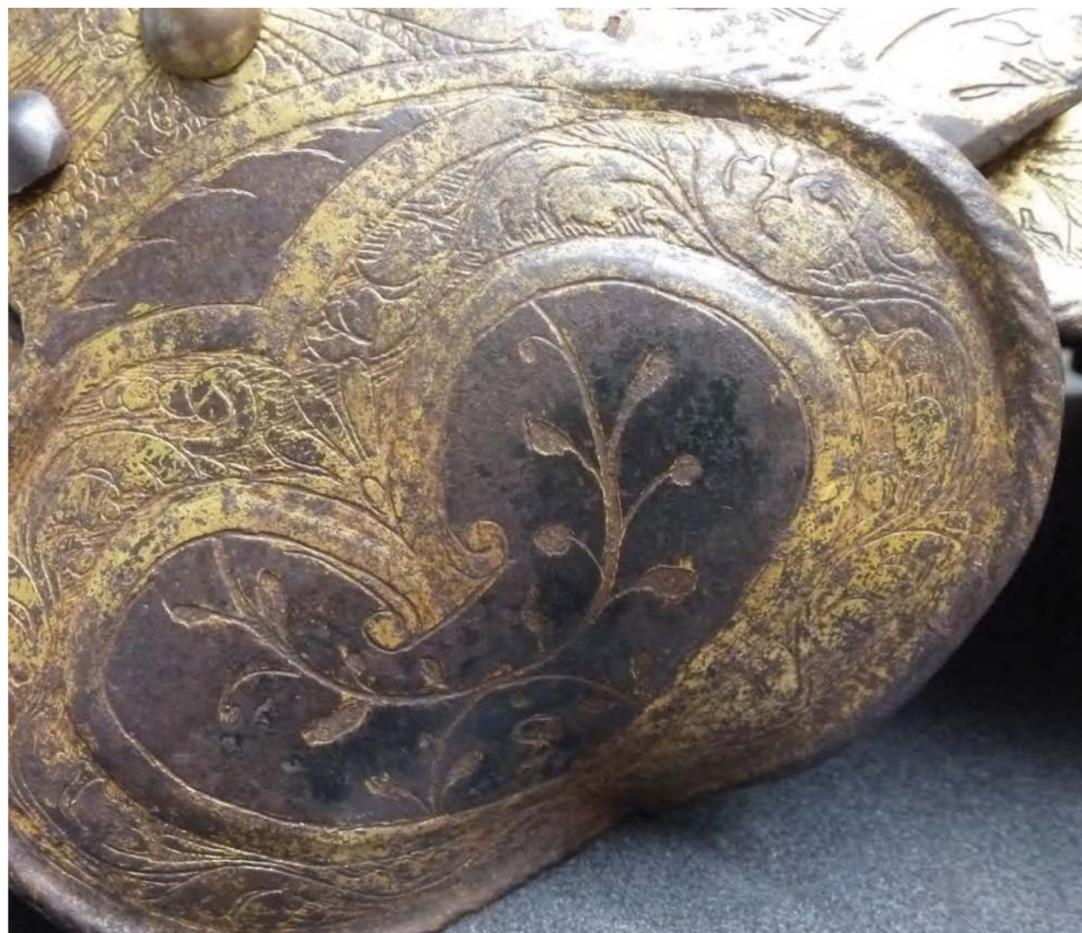
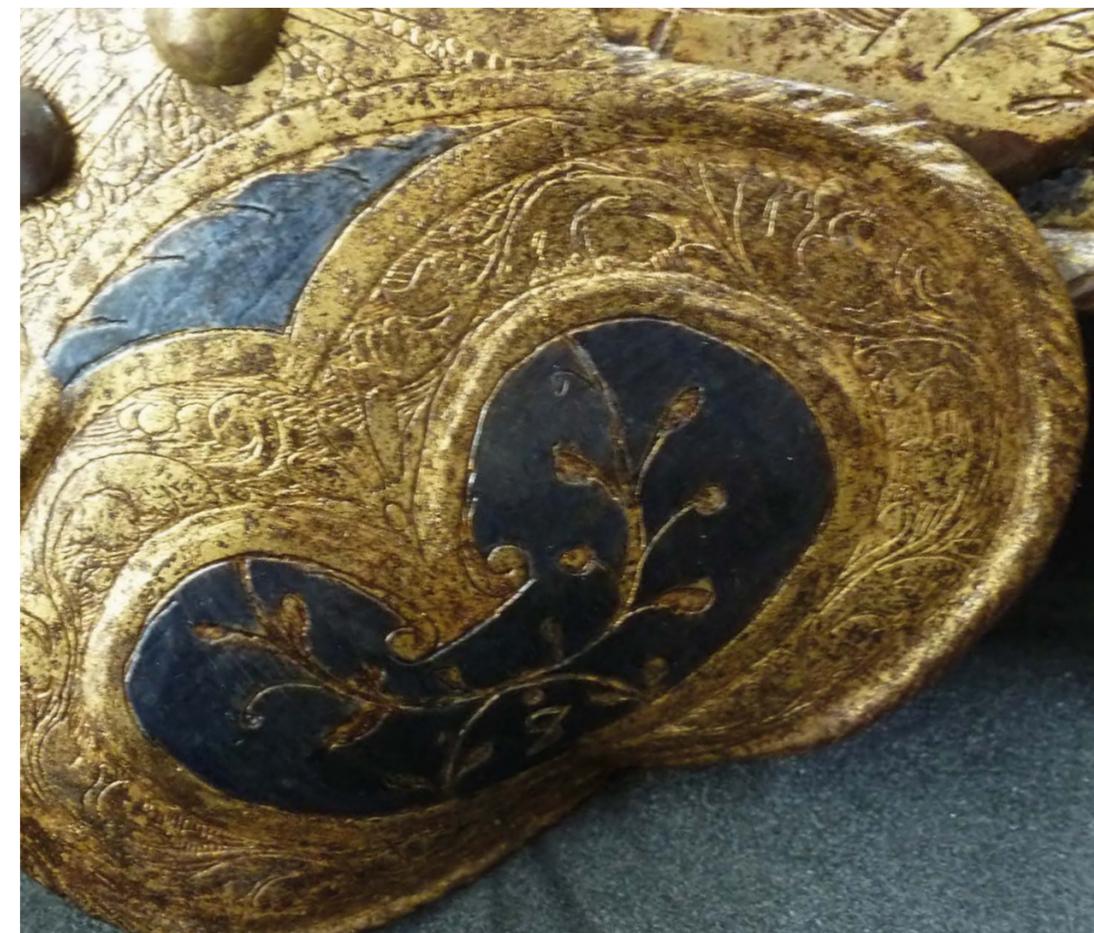
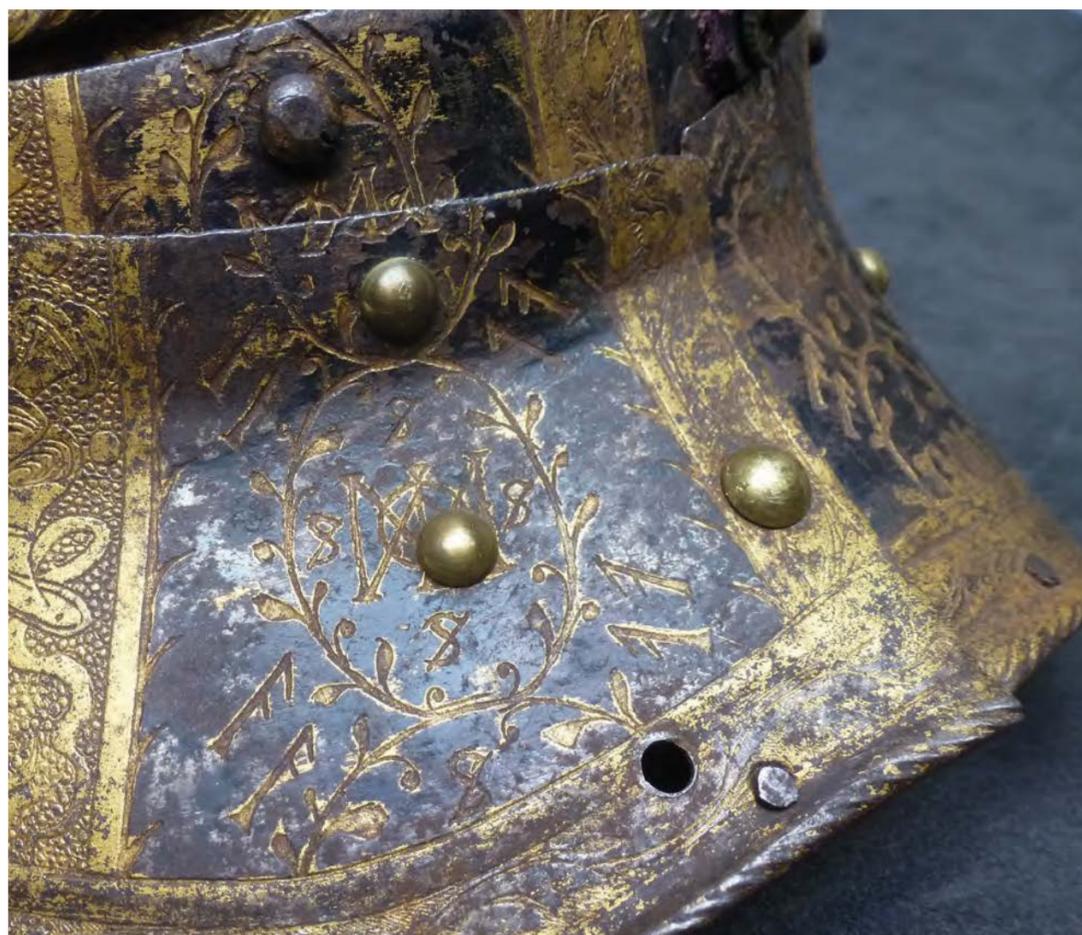
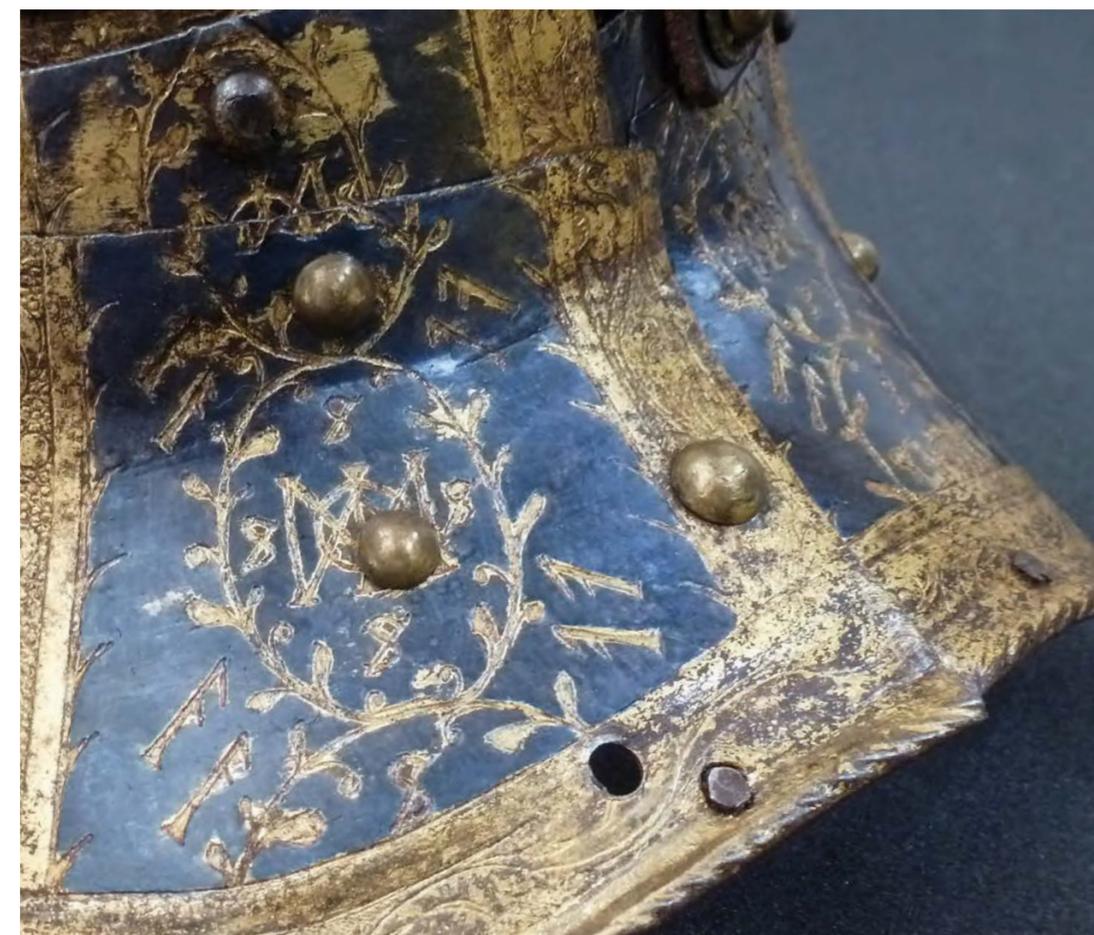
Retouche de la dorure

Une étude menée au C2RMF a permis de montrer que la dorure est composée d'un amalgame d'or et de mercure déposé au pinceau puis passé au four ou au chalumeau. Or, l'alliage ferreux n'acceptant pas la dorure au mercure, une fine couche de cuivre est nécessaire pour faire office de liant, ce qui a été confirmé par les analyses. C'est une découverte, car jusqu'à présent, l'utilisation de la dorure au mercure sur cuivre n'avait pas été démontrée pour le XVI^e siècle !

Cette dorure a été nettoyée et retouchée à l'aide de poudre de mica en dispersion dans la gomme arabique, principalement sur les arrêtes et au niveau des lacunes importantes (sur l'armet par exemple).
