La restauration de l'armure d'apparat de François de Montmorency

L'armure d'apparat de François de Montmorency, maréchal de France au cours de la seconde moitié du XVI^e siècle, est une des pièces majeures de la collection. Cet objet d'art, témoin du savoirfaire des armuriers et des doreurs de l'époque, est remarquable par l'éclat de son décor. L'armure fut d'ailleurs présentée aux Expositions Universelles de 1867 et de 1900 à Paris.

Retour en images sur sa restauration au Centre de Recherche et de Restauration des Musées de France (C2RMF) à Paris.

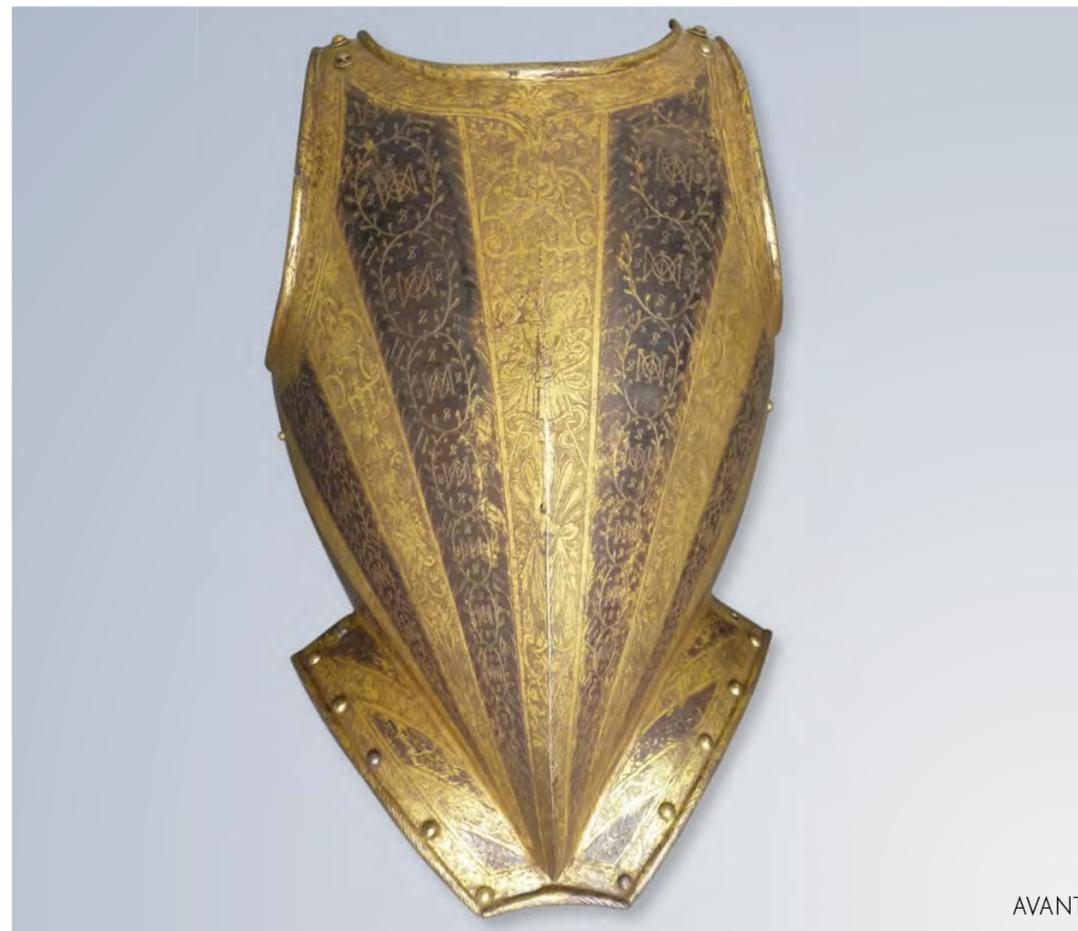
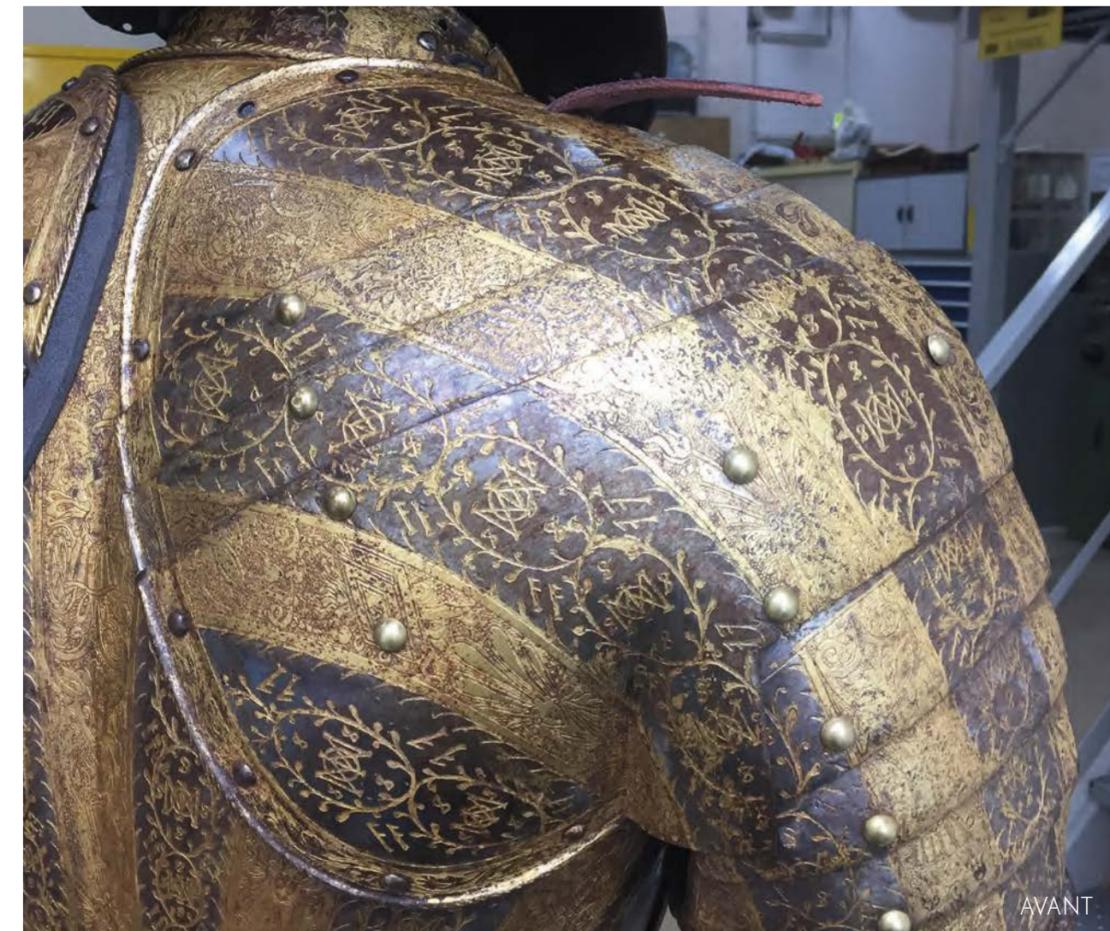
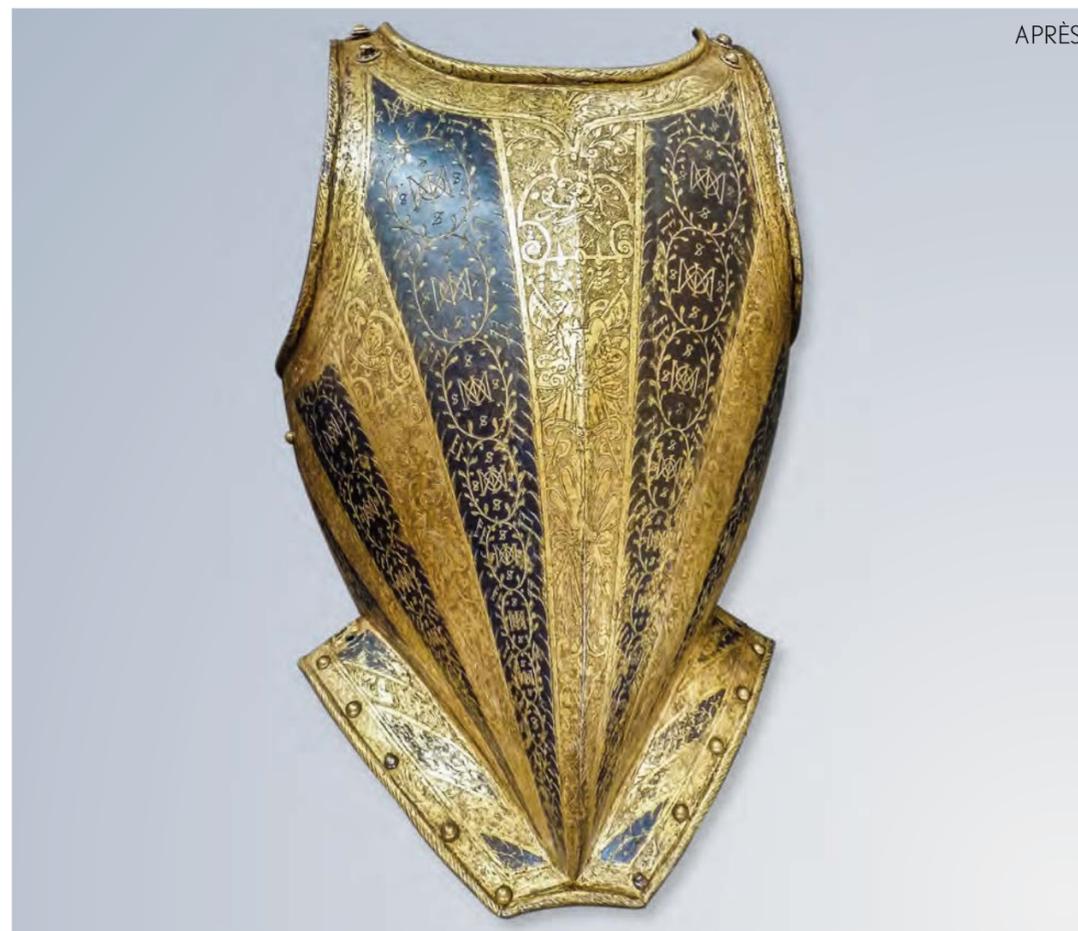
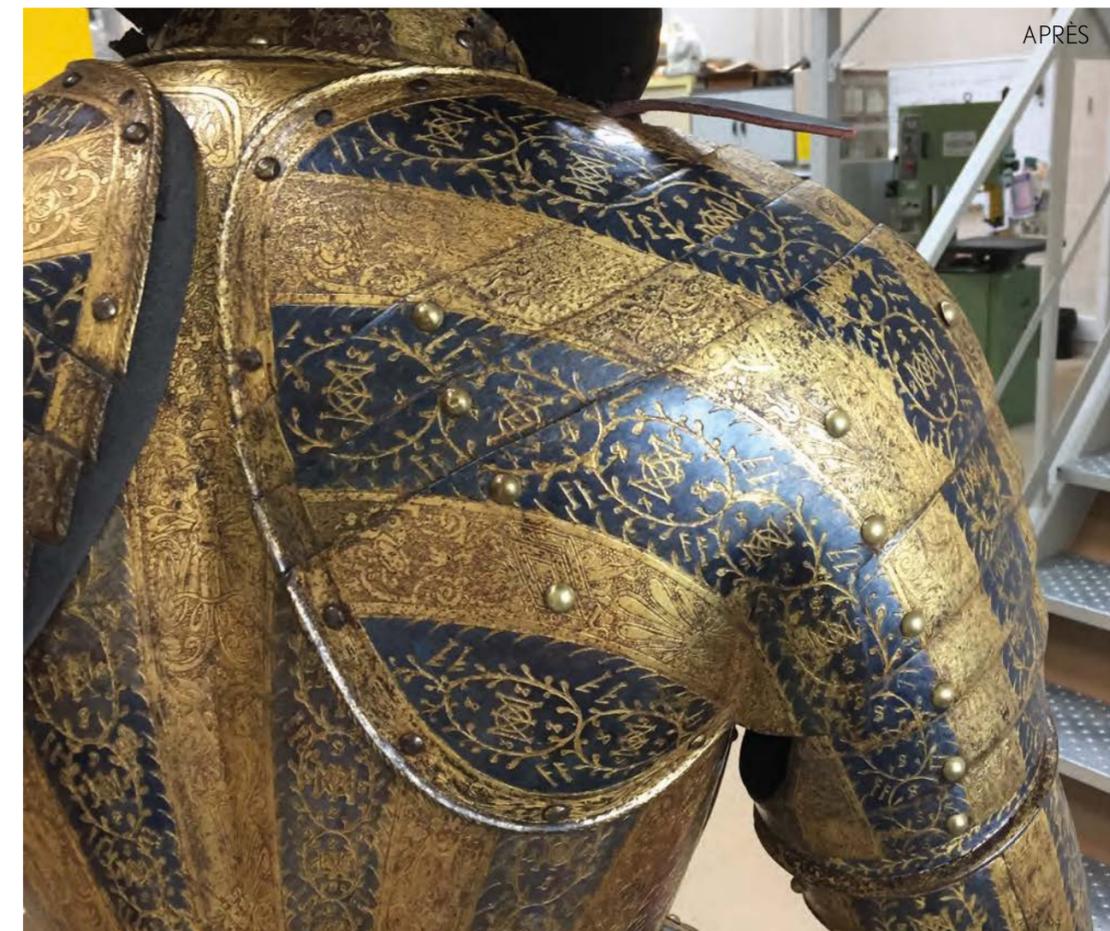
Retouche des surfaces bleuies

Après le dégrasage de la surface, des altérations importantes sont apparues sur les zones d'acier bleui (forte usure du bleui et traces rougeâtres de corrosion).

Il a donc été décidé d'opter pour un niveau poussé de retouche en procédant en deux temps : une sous-couche a été appliquée sur les zones rougeâtres, puis des glacis colorés ont été posés après séchage.

Les bavures de dorure les plus gênantes ont été un peu atténuées, et un témoin a été laissé sur l'omoplate gauche du plastron arrière. Cette retouche est bien entendu réversible.
