## ARRÊTÉ MUNICIPAL PORTANT PÉRIL IMMINENT, MISE EN SÉCURITÉ et ORDRE D'ÉVACUATION IMMÉDIAT N° A-2018-2245

**Copropriété 48, rue de l'Observance**

**VISITE TECHNIQUE**

**DU 08/11/2018**

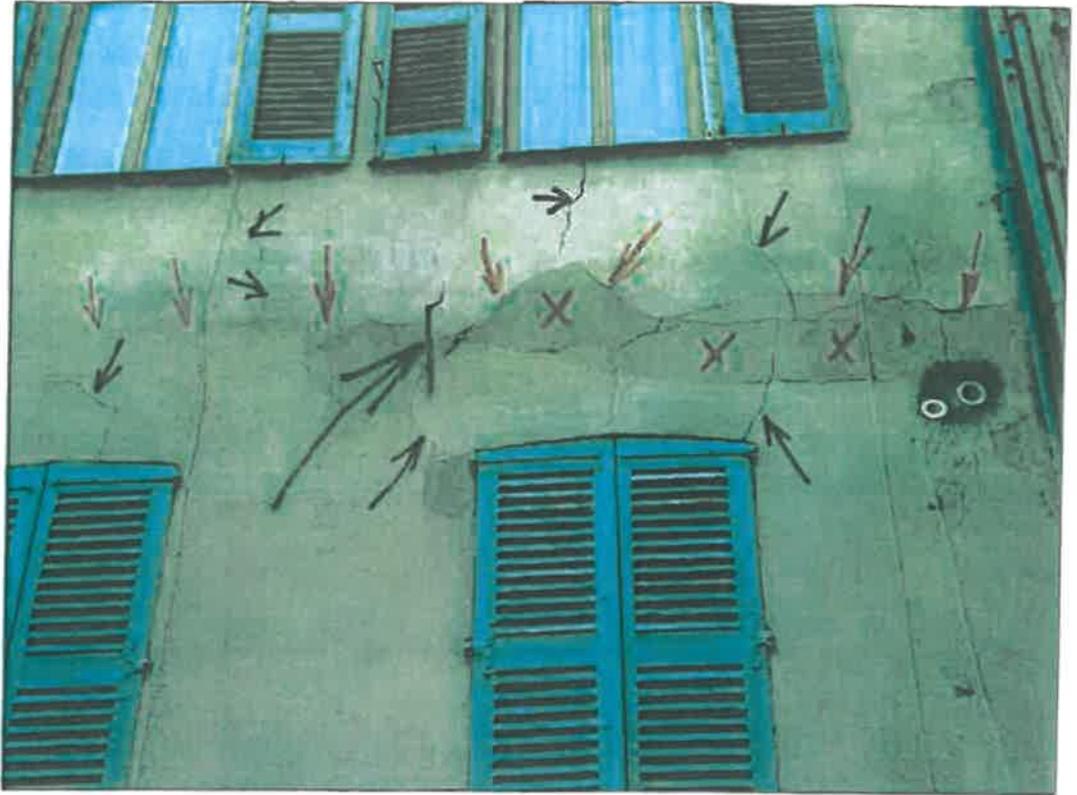
**\* Photo A5**

Façade sur rue de l'Observance, où l'on voit :

- Flèches rouges : fissures de crêtes par boursouffure, par compression (les lèvres de la fissure sont en saillie) ;
- Croix rouges : le premier morceau est d'ores et déjà largement décollé de la façade et est très menaçant.
- Flèches noires : fatras de fissures.
- Flèches vertes pièces métalliques montrant que des clés ont été placées il y a « quelques années ».

- de procéder à la purge de tous les enduits boursoufflés en façade ;
- de stabiliser l'état des lieux par un gobetis pour éviter l'augmentation de la dégradation et protéger en même temps, contre les éventuelles venues d'eau pluviale, eu égard à la période d'automne et d'hiver qui s'annonce ;
- de procéder à la réalisation d'un système d'étaie pour mise en sécurité du gros-œuvre du bâtiment. Les étaielements en question auront pour but non seulement de sécuriser les planchers hauts du rez-de-chaussée (sol du premier étage) mais, également, les gros murs « porteurs ». Ces murs porteurs en effet, représentent des masses très importantes, il est à craindre, si rien n'est, qu'une décompression puisse se produire, entraînant un effondrement.

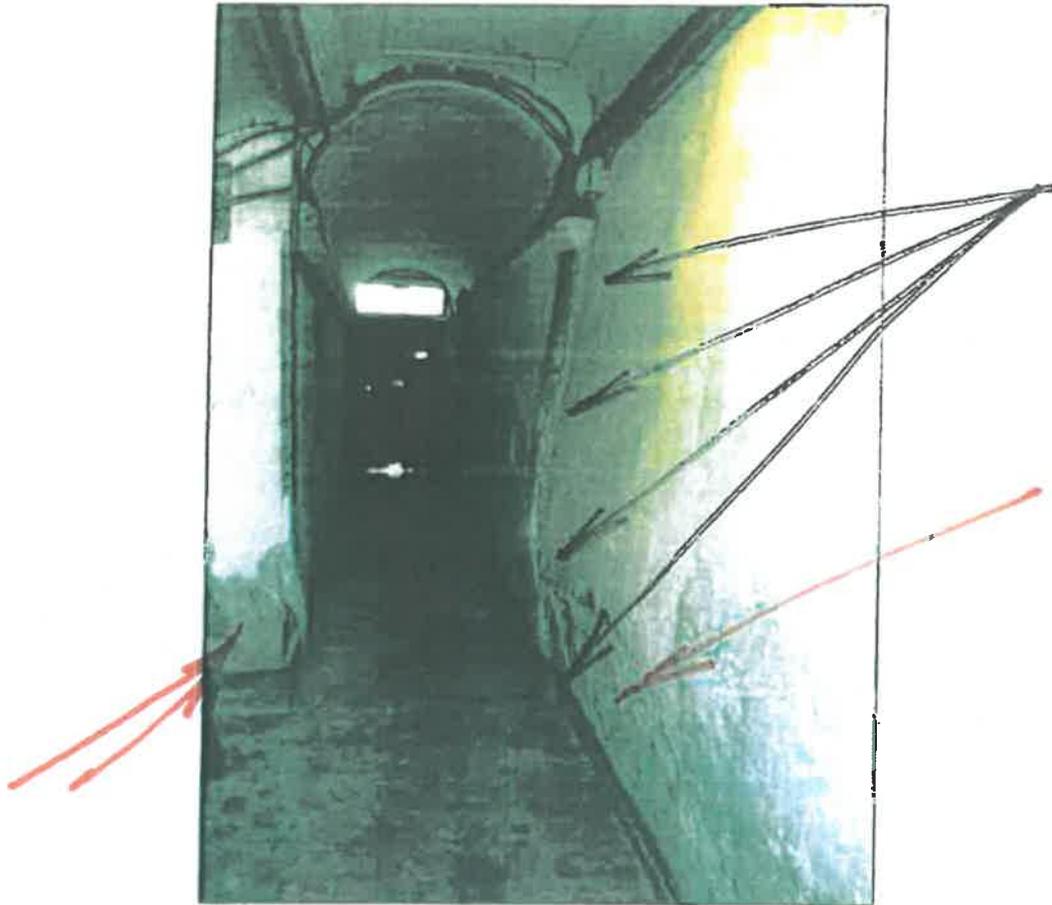
**Ph noire**  
**\* Photo A27**

Vue du hall et couloir d'entrée depuis le pied de la cage d'escalier de l'immeuble 48 rue de l'Observance où l'on voit (flèches noires) « ventre », (flèche rouge) début d'éclatement d'enduit, (double flèche rouge) même phénomène sur l'angle du mur en vis-à-vis.

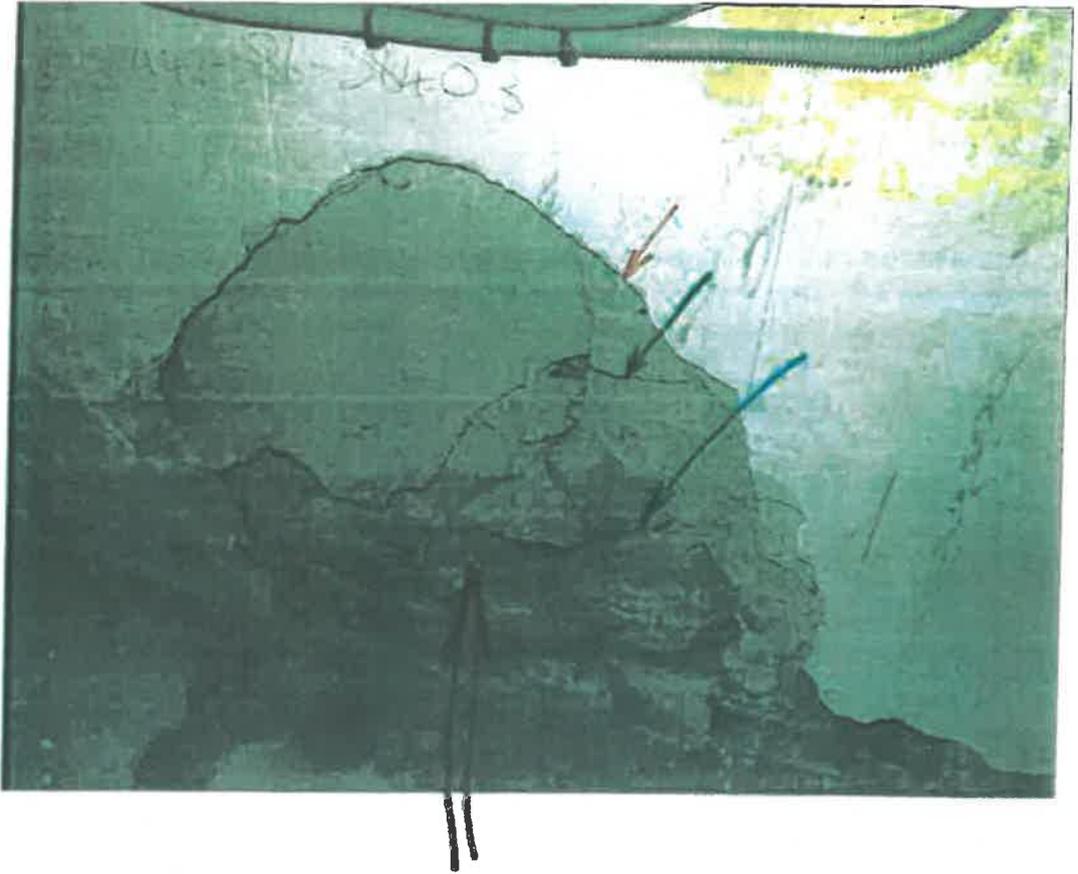
\* Photo A31

Dans le couloir d'accès, au Rez-de-chaussée de l'immeuble 48, on note un enduit de plusieurs couches avec renformis (flèches rouges, vertes, bleues) plusieurs centimètres d'épaisseur, totalement décollé de la maçonnerie qui est de piètre qualité (petites pierres maçonnées avec du mortier maigre).

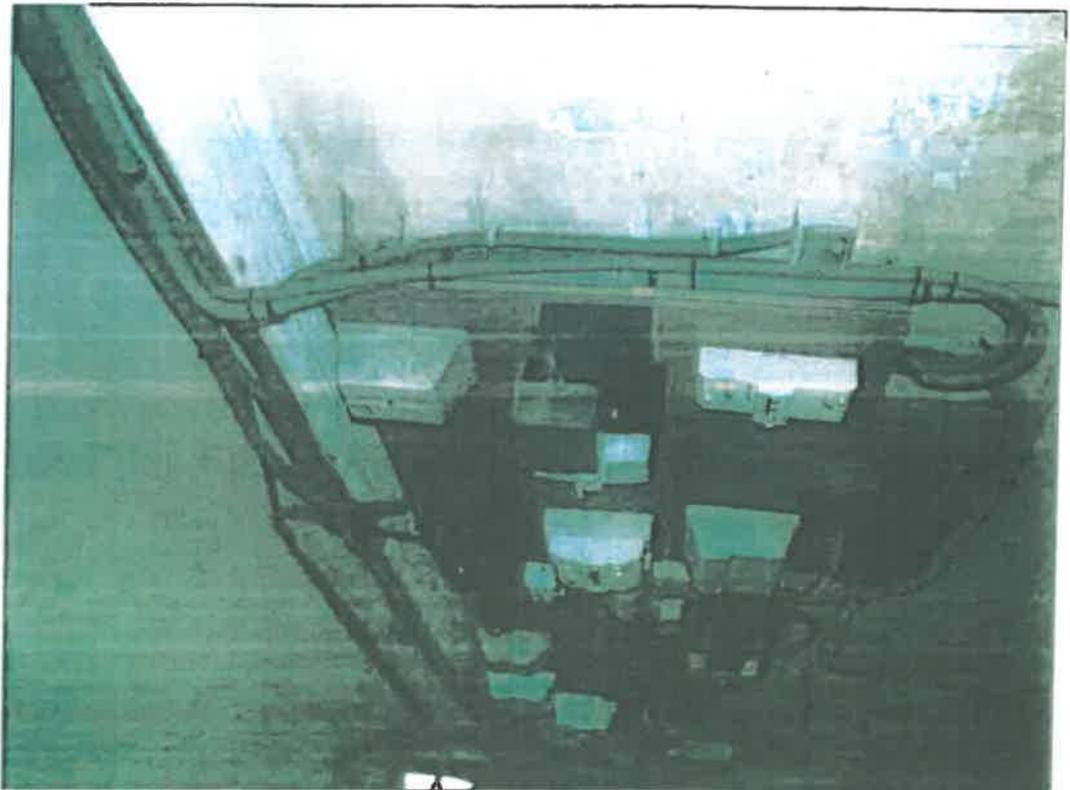
\* Photo A32

Vue du tableau électrique général dans le hall. Installation quelque peu « baroque ».

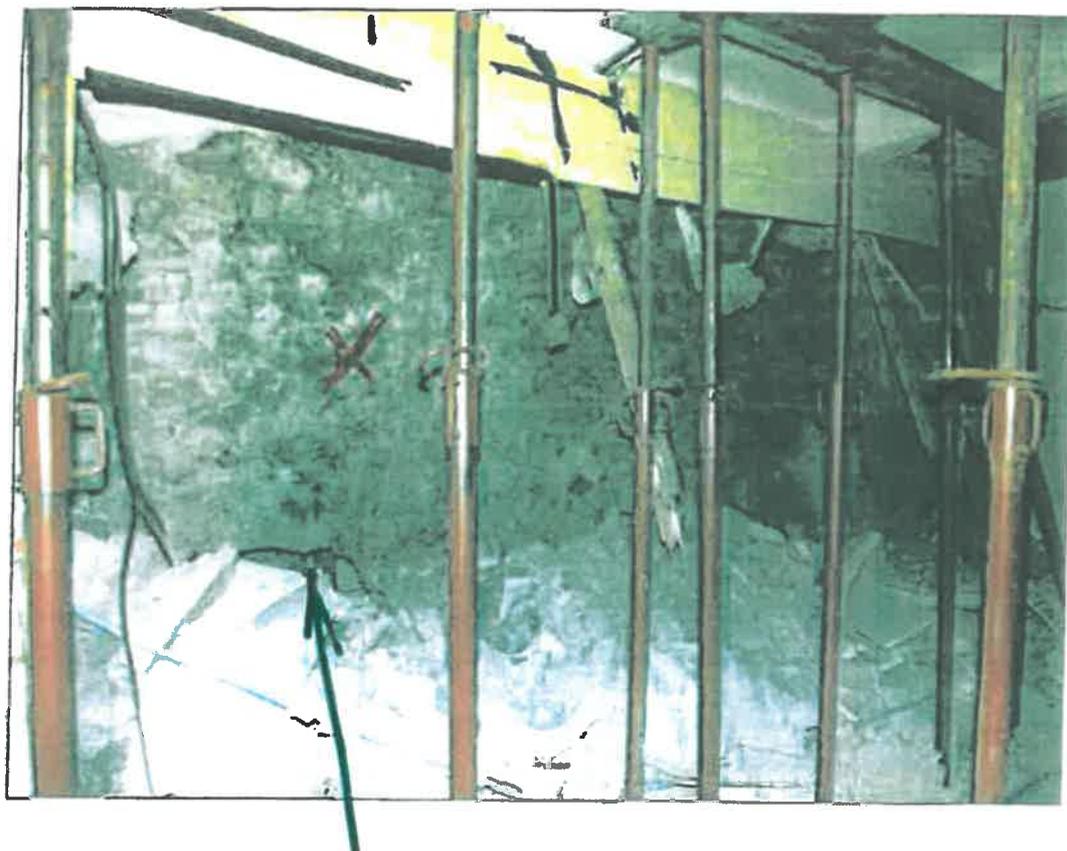
**\* Photo A33**

Le mur mitoyen en rez-de-chaussée de l'immeuble 48 (croix rouge) a subi des très fortes dégradations du fait de la compression générale et le flambement a fini par rompre l'ouvrage.... On en voit le phénomène en cours sur la photographie A35 (flèches noires) qui montre que, par tassement, l'effondrement s'est produit, la compression et le flambement qui s'ensuit, l'enduit étant en quelque sorte « plus résistant que la maçonnerie », il emporte la maçonnerie qui y est adhérente (doubles flèches noires).

Le mur se délite comme un feuilletage vertical.

La rupture du mur a provoqué un trou sur l'épaisseur totale du mur mitoyen : de ce fait, par le trou, on voit le rez-de-chaussée du 46, rue de l'Observance.

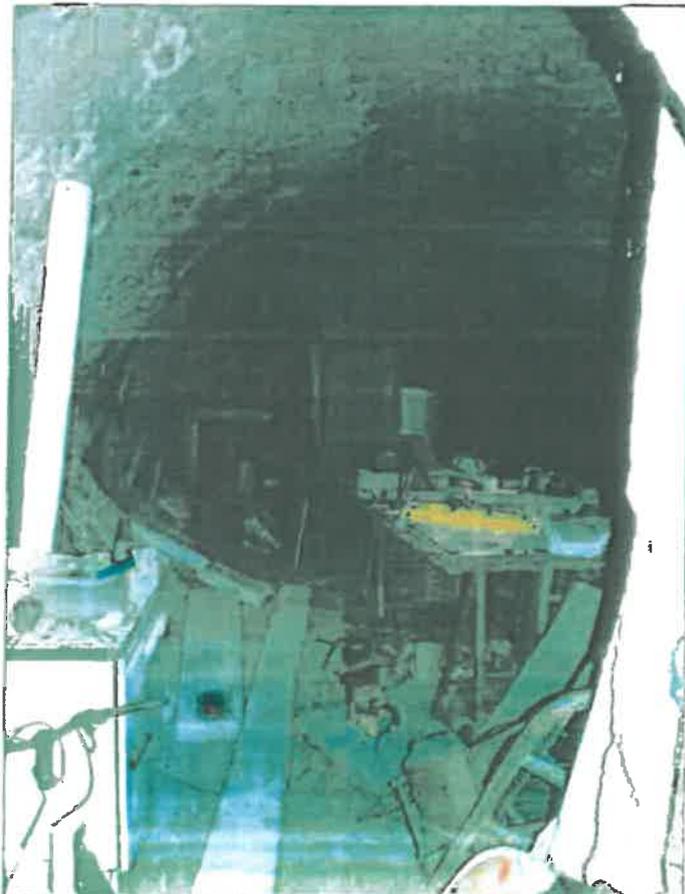
**\* Photo A36**

La pièce cave voutée située tout au bout de l'immeuble possède un enduit « mortier ». La cave est saine.

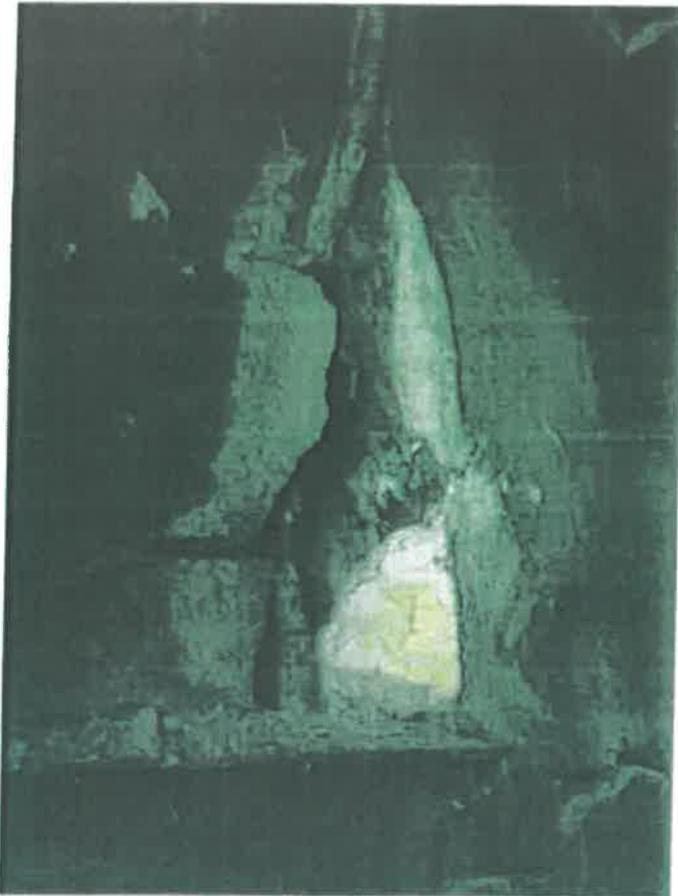
**\* Photo A65**

Ces photographies prises dans le rez-de-chaussée de l'immeuble 46 avec le même phénomène de couches d'enduit successives et renformis, flambement excessif par compression, rupture, perforation (flèche rouge).

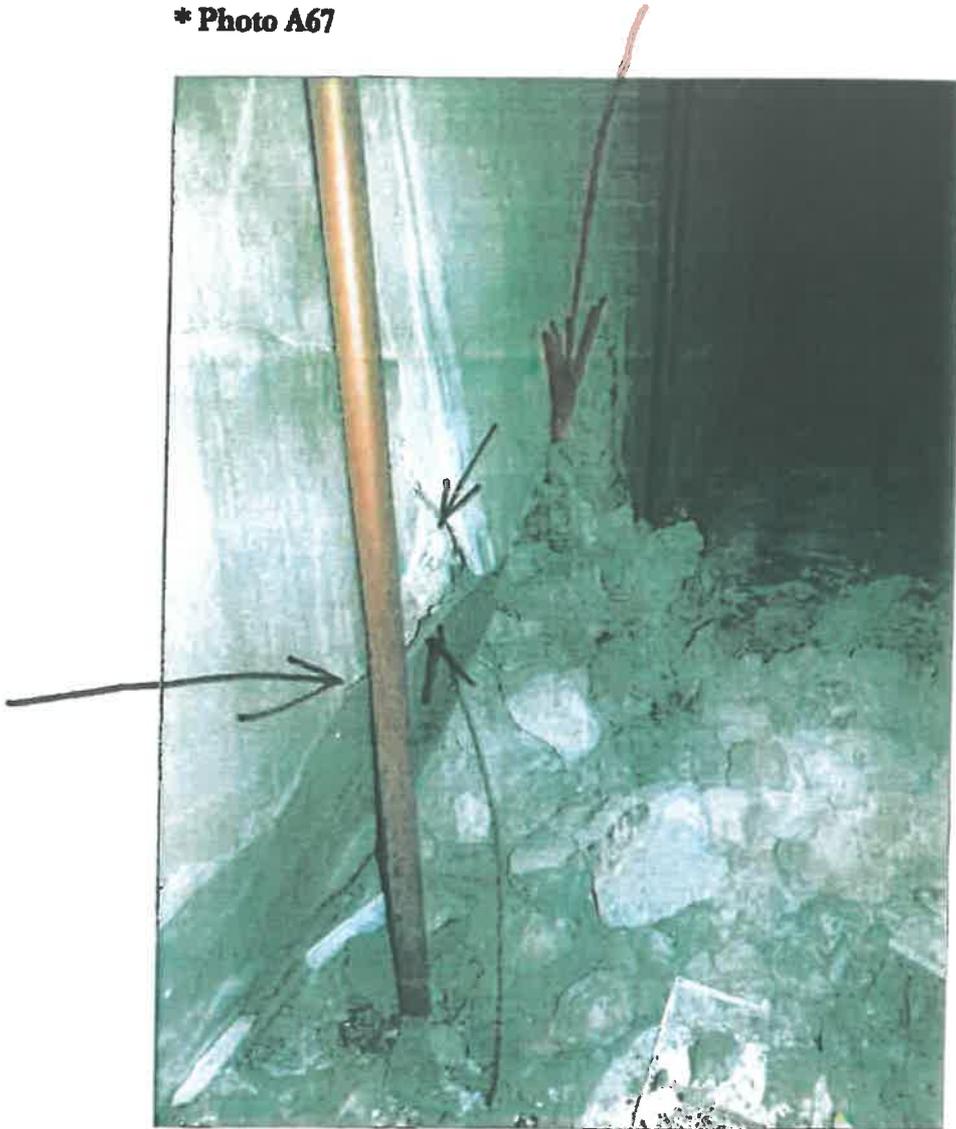
**\* Photo A67**

Sur la photographie A67, les flèches noires montrent l'état de la surface de l'enduit qui a boursouflé par compression et qui peut également rompre.
