# PLAN DE PREVENTION DES RISQUES NATURELS D'INONDATION (P.P.R.I)

LIE A LA PRESENCE DE

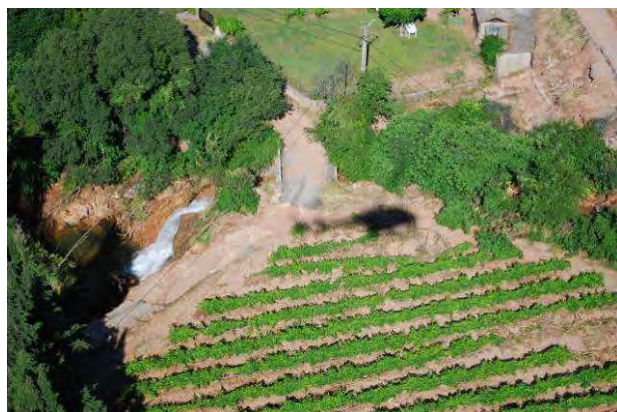
*Photos 48 : Le Sainte Cécile au niveau du quartier Les Valettes aux Arcs - Post crue*
