La restauration de l'armure d'apparat de François de Montmorency

L'armure d'apparat de François de Montmorency, maréchal de France au cours de la seconde moitié du XVI^e siècle, est une des pièces majeures de la collection. Cet objet d'art, témoin du savoirfaire des armuriers et des doreurs de l'époque, est remarquable par l'éclat de son décor. L'armure fut d'ailleurs présentée aux Expositions Universelles de 1867 et de 1900 à Paris.

Retour en images sur sa restauration au Centre de Recherche et de Restauration des Musées de France (C2RMF) à Paris.

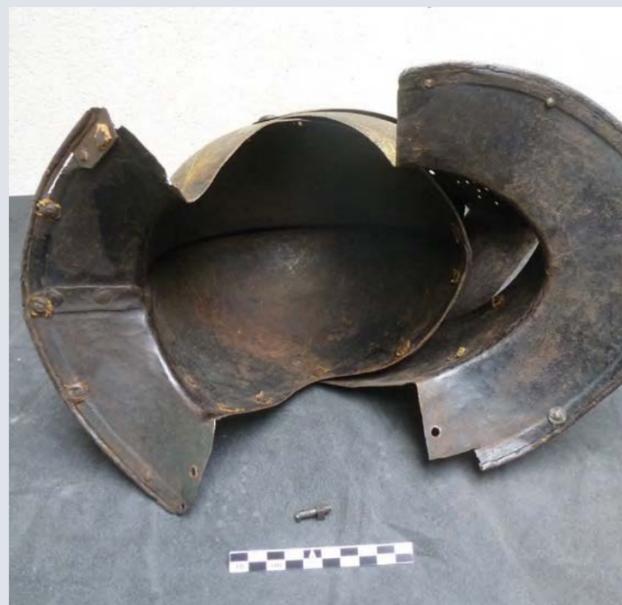
Les surfaces internes présentaient parfois des zones noires usées jusqu'au métal ainsi que des signes de corrosion (points bruns).

Les éléments plus épais ont été dégagés au scalpel ou par clivage au stylo à ultrasons avant de dégraisser les surfaces.

L'intérieur de l'armure a été traité à l'acide tannique pour éviter toute nouvelle corrosion, puis protégé par une cire microcristalline appliquée au pinceau et enfin lustrée au chiffon sec.

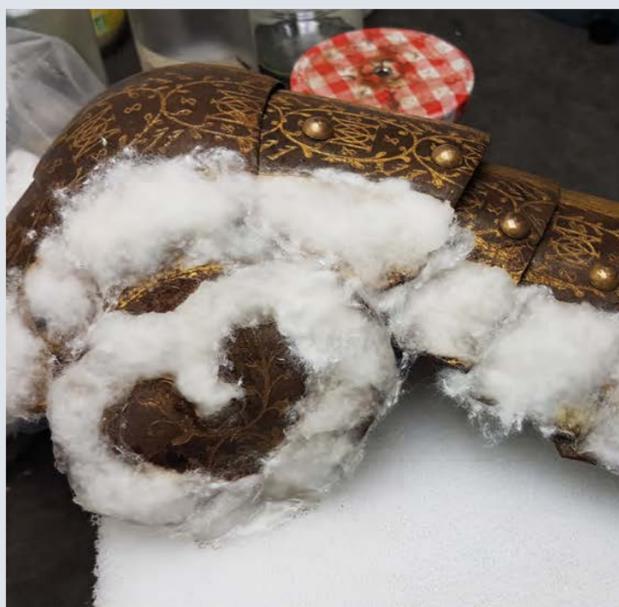
La surface de l'armure était très altérée. Des analyses menées au C2RMF sur les bandes sombres ont montré qu'elles étaient recouvertes d'un mélange souvent oxydé de résine de mélèze et de résine de pin.

La surface a donc été dégraissée à l'acétone, et un stylo à ultrasons a été utilisé pour casser ces repeints et traiter la corrosion de l'alliage ferreux. Des reflets bleus sont alors apparus...

En parallèle, les dorures au mercure ont été elles aussi dégraissées puis rincées à l'eau déminéralisée et enfin séchées à l'acétone pour limiter l'apport en eau sur les surfaces ferreuses.

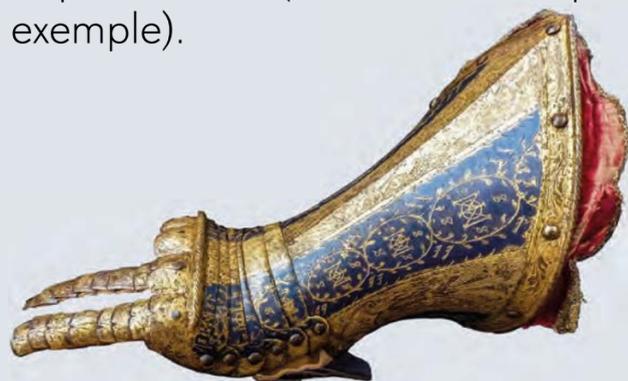
Une étude menée au C2RMF a permis de montrer que la dorure est composée d'un amalgame d'or et de mercure déposé au pinceau puis passé au four ou au chalumeau. Or, l'alliage ferreux n'acceptant pas la dorure au mercure, une fine couche de cuivre est nécessaire pour faire office de liant, ce qui a été confirmé par les analyses. C'est une découverte, car jusqu'à présent, l'utilisation de la dorure au mercure sur cuivre n'avait pas été démontrée pour le XVI^e siècle !

Cette dorure a été nettoyée et retouchée à l'aide de poudre de mica en dispersion dans la gomme arabique, principalement sur les arrêtes et au niveau des lacunes importantes (sur l'armet par exemple).

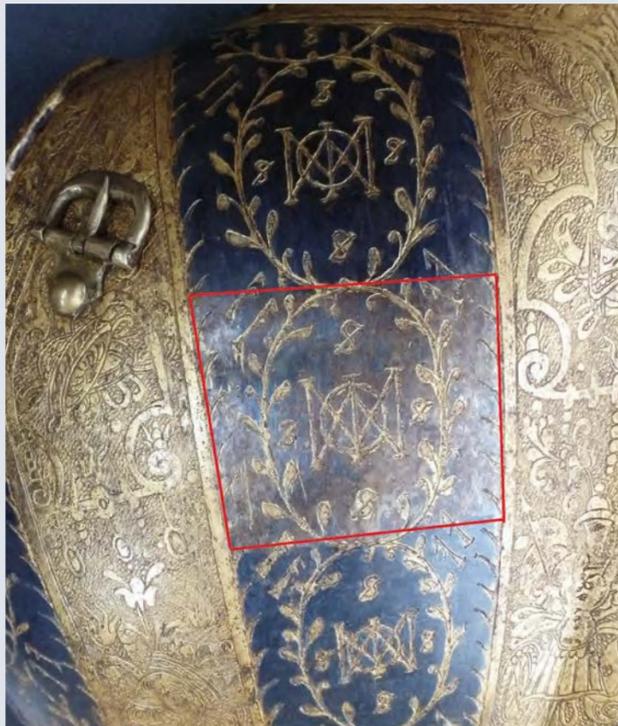
Après le dégrasage de la surface, des altérations importantes sont apparues sur les zones d'acier bleui (forte usure du bleui et traces rougeâtres de corrosion).

Il a donc été décidé d'opter pour un niveau poussé de retouche en procédant en deux temps : une sous-couche a été appliquée sur les zones rougeâtres, puis des glacis colorés ont été posés après séchage.

Les bavures de dorure les plus gênantes ont été un peu atténuées, et un témoin a été laissé sur l'omoplate gauche du plastron arrière. Cette retouche est bien entendu réversible.
